Lisa 4 – Kadaka tee 62a remonditöökojahoone mõõdistusprojekt ja pildimaterjal

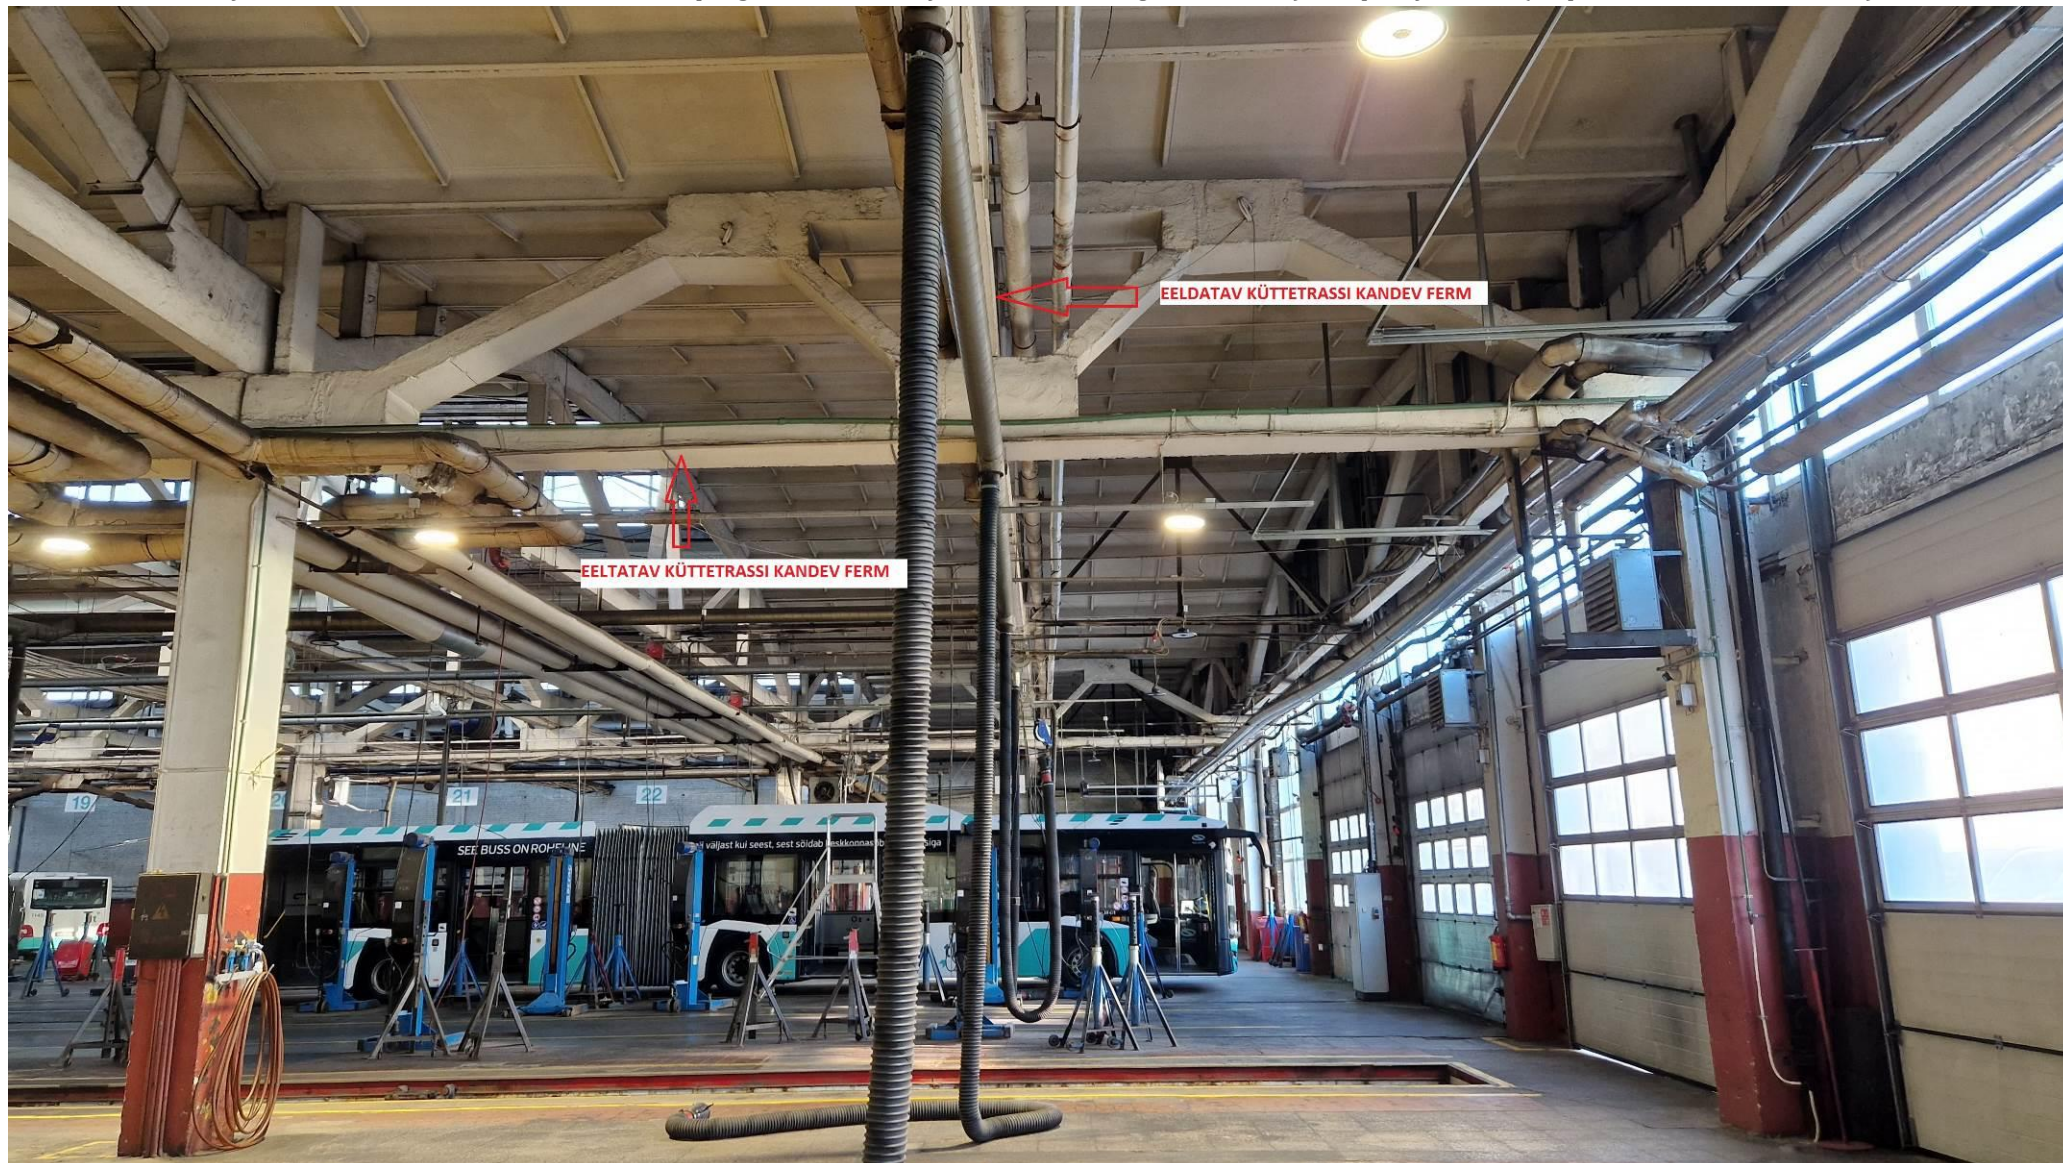
Foto nr 1: Vaade fermidele. Küttetrassid võimalusel paigutada teisele fermile seinast (fotol keskel) või pöikfermile (esiplaanil horisontaalselt).

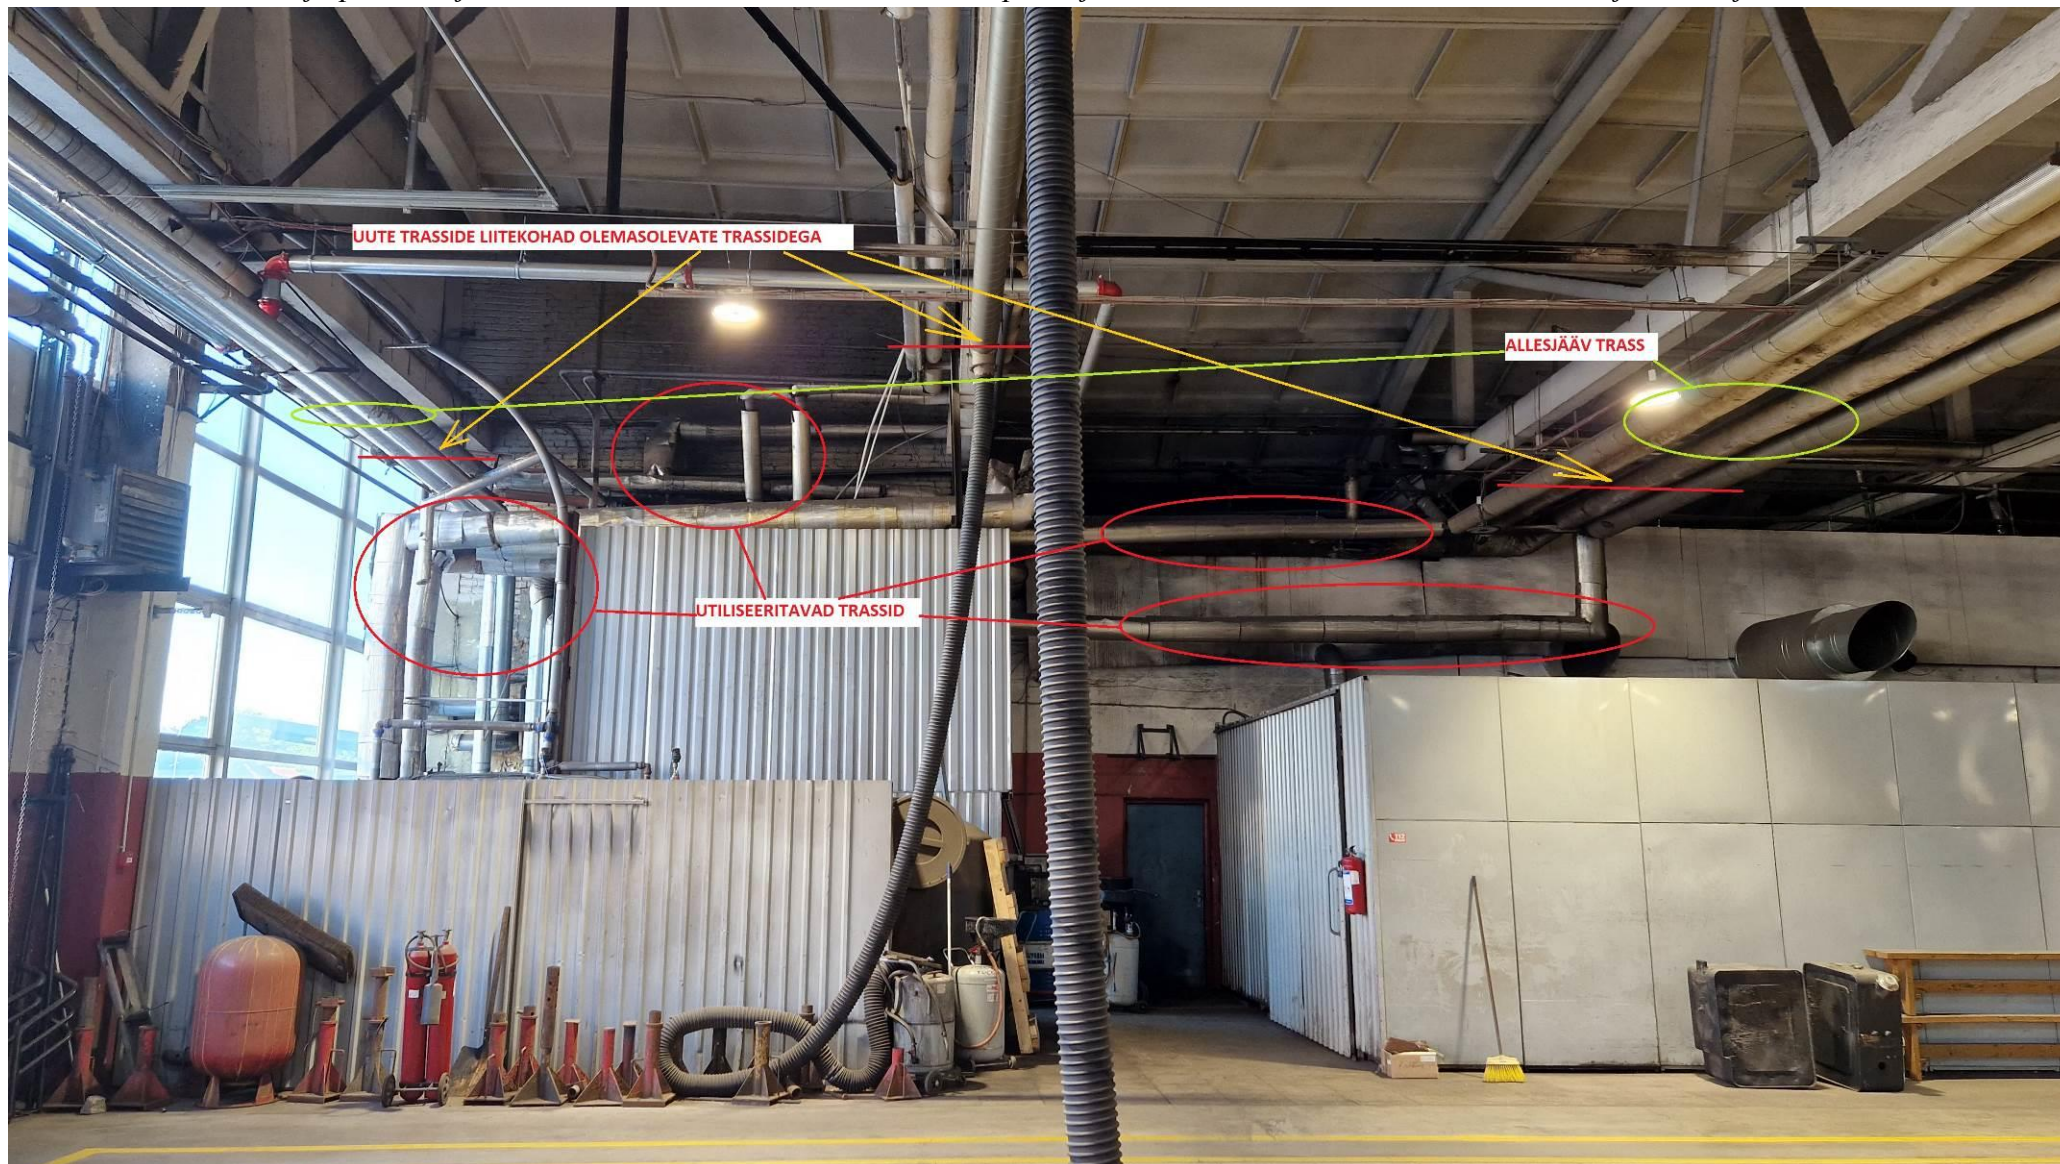
Foto nr 2: Vaade töökoja poolt soojussõlmele. Vaatel on näha tööde teostuse piirid ja eemaldatavad kütetrassid vahetult soojussõlme juures.

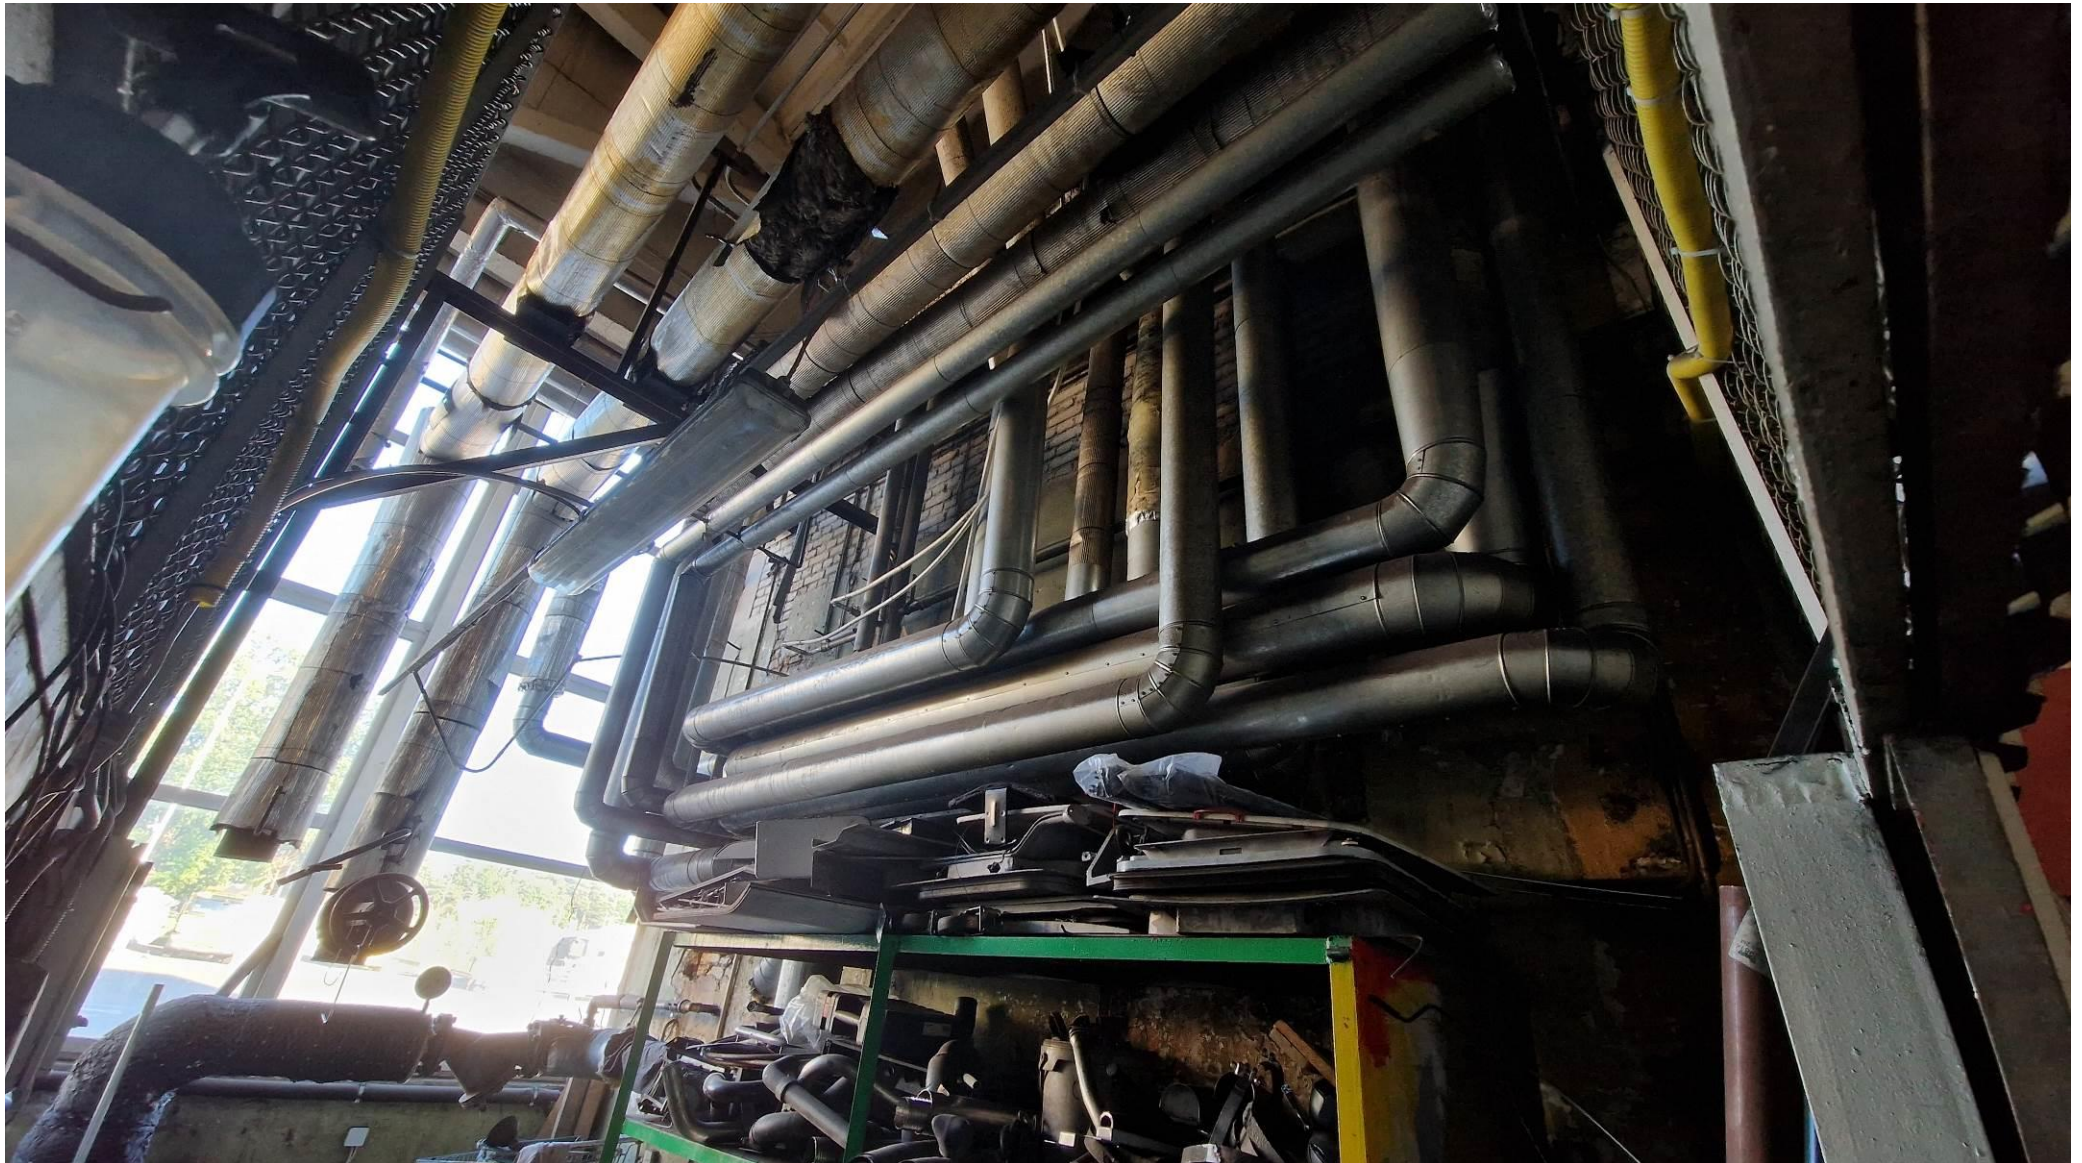
*Foto nr 3: Vaade soojussõlme sisenevatele trassidele. Näha on valdavalt likvideerimisele minevad trassid.*

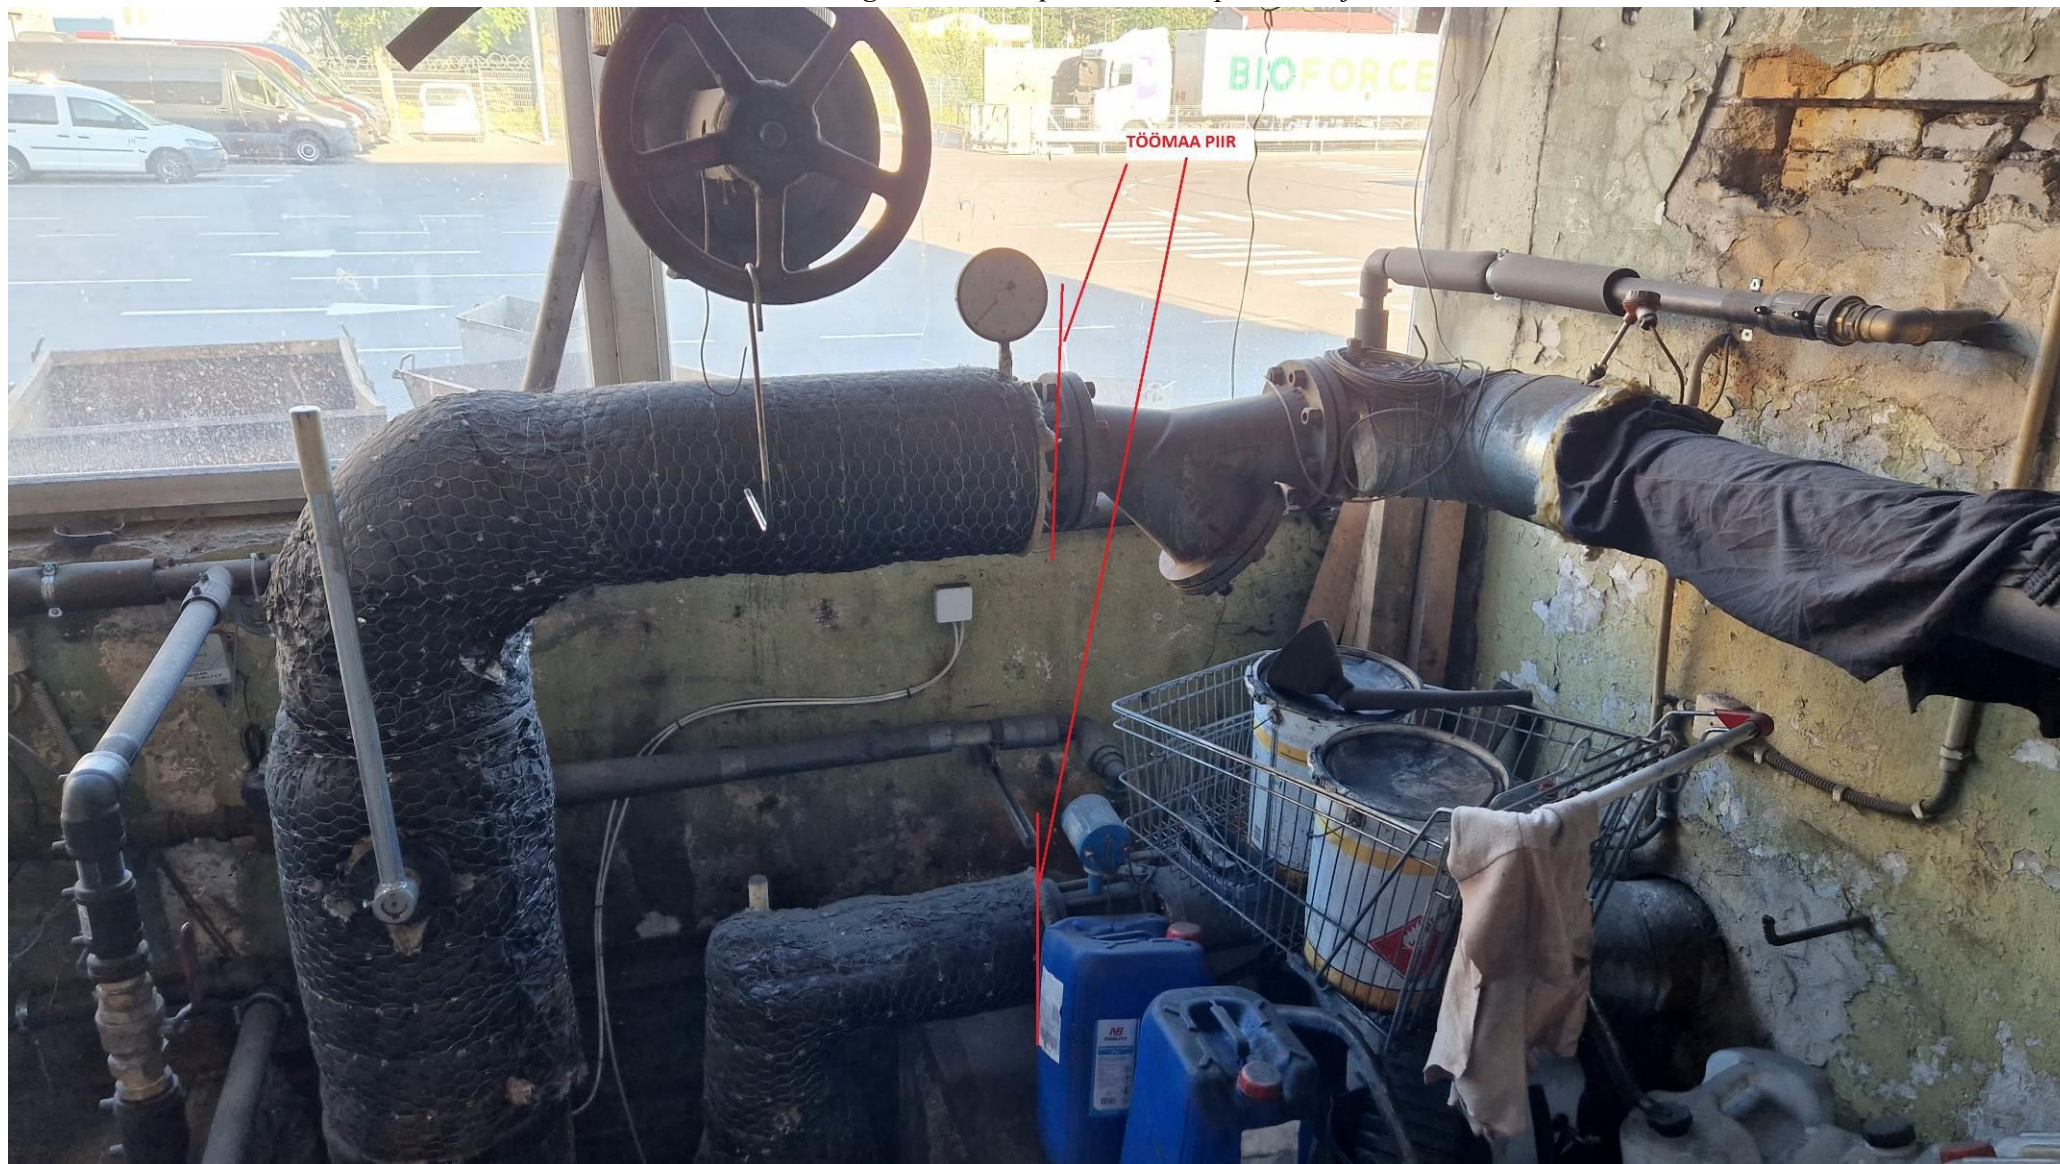
Foto nr 4: Vaade hoonesse sisenevale küttrassile. Trassil on märgitud töömaa piirid. Piirist paremale jääv torustik läheb likvideerimisele.

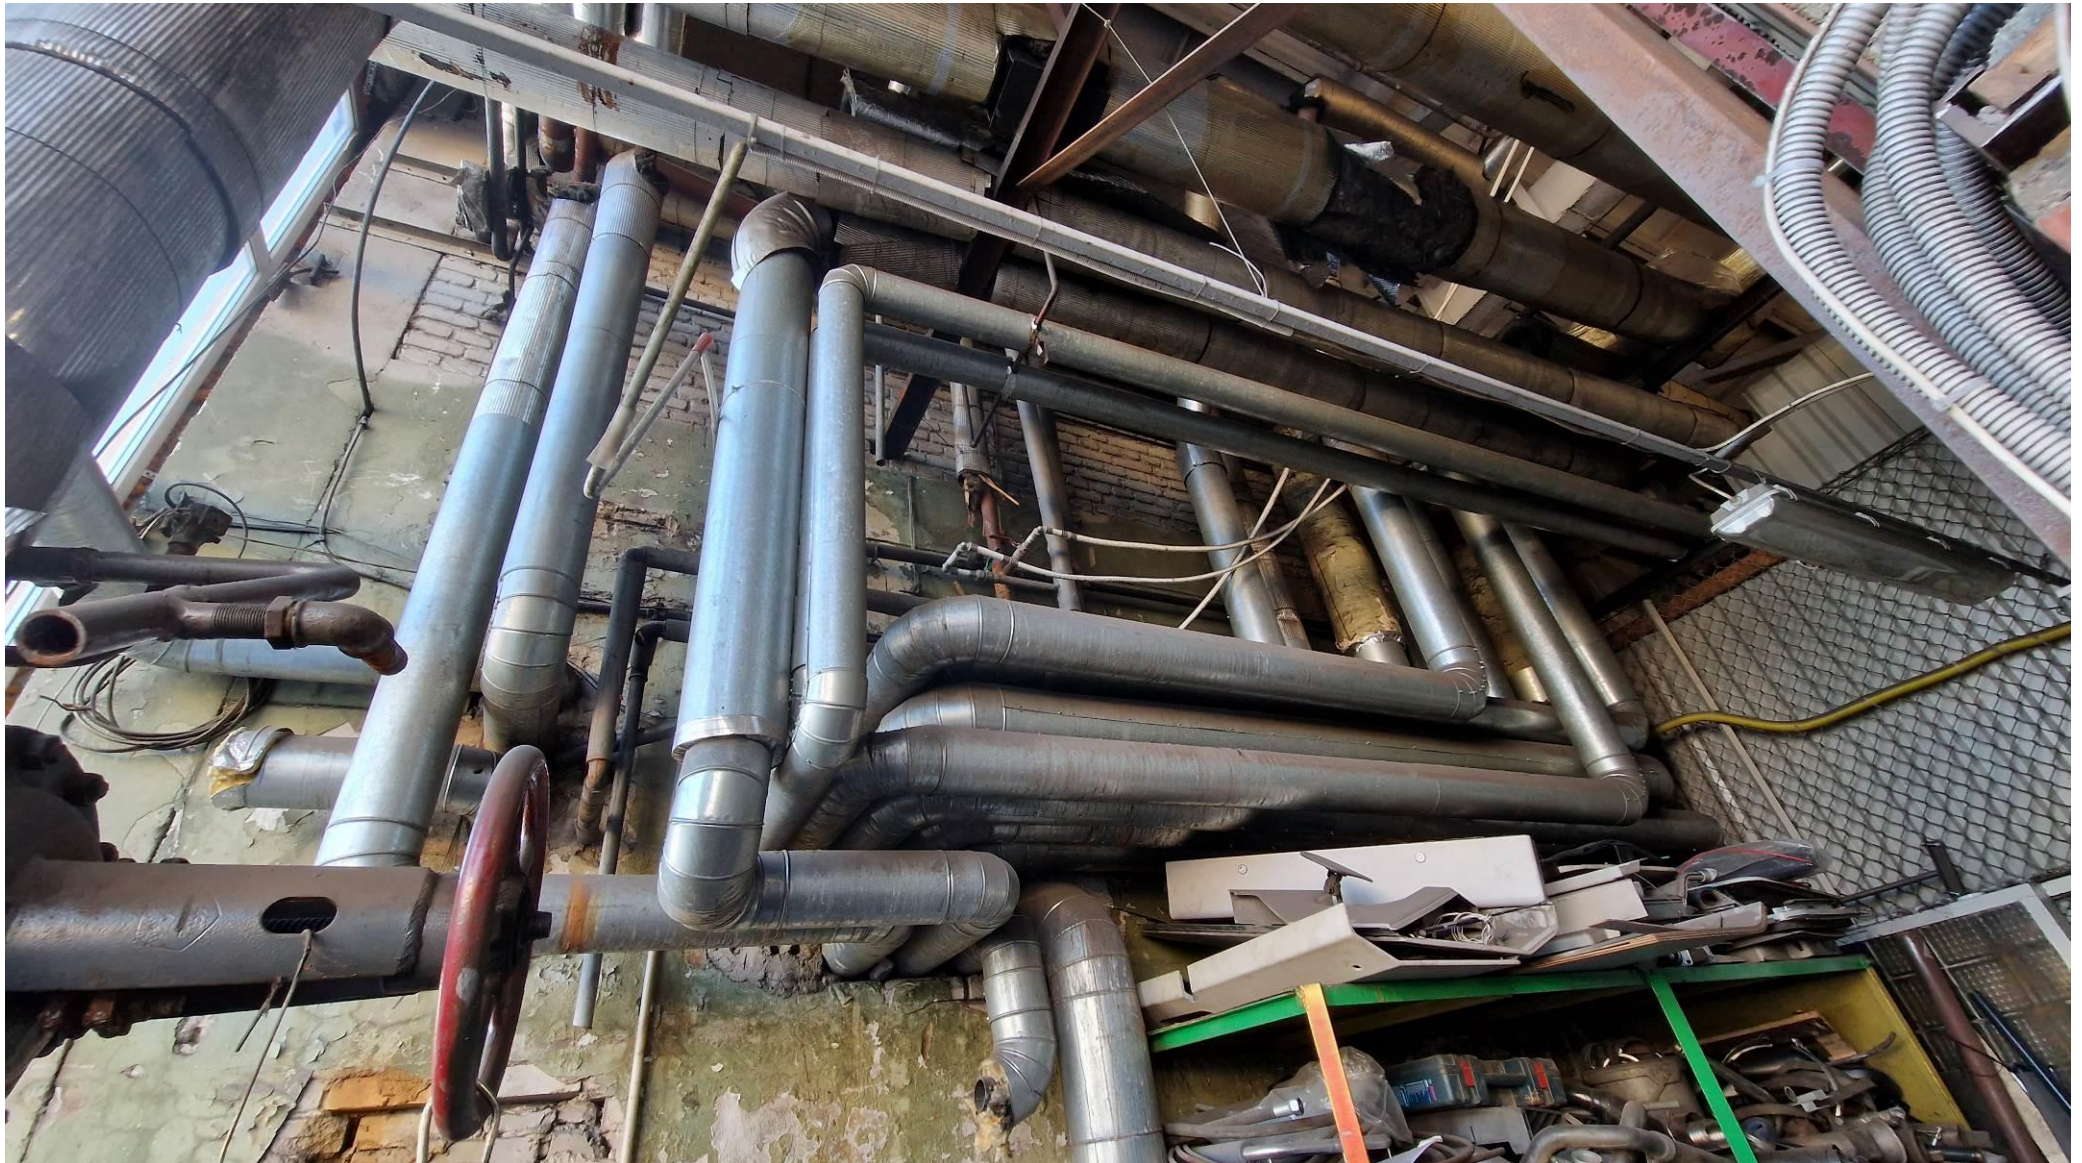
*Foto nr 5: Soojussõlme sisenev likvideeritav torustik.*

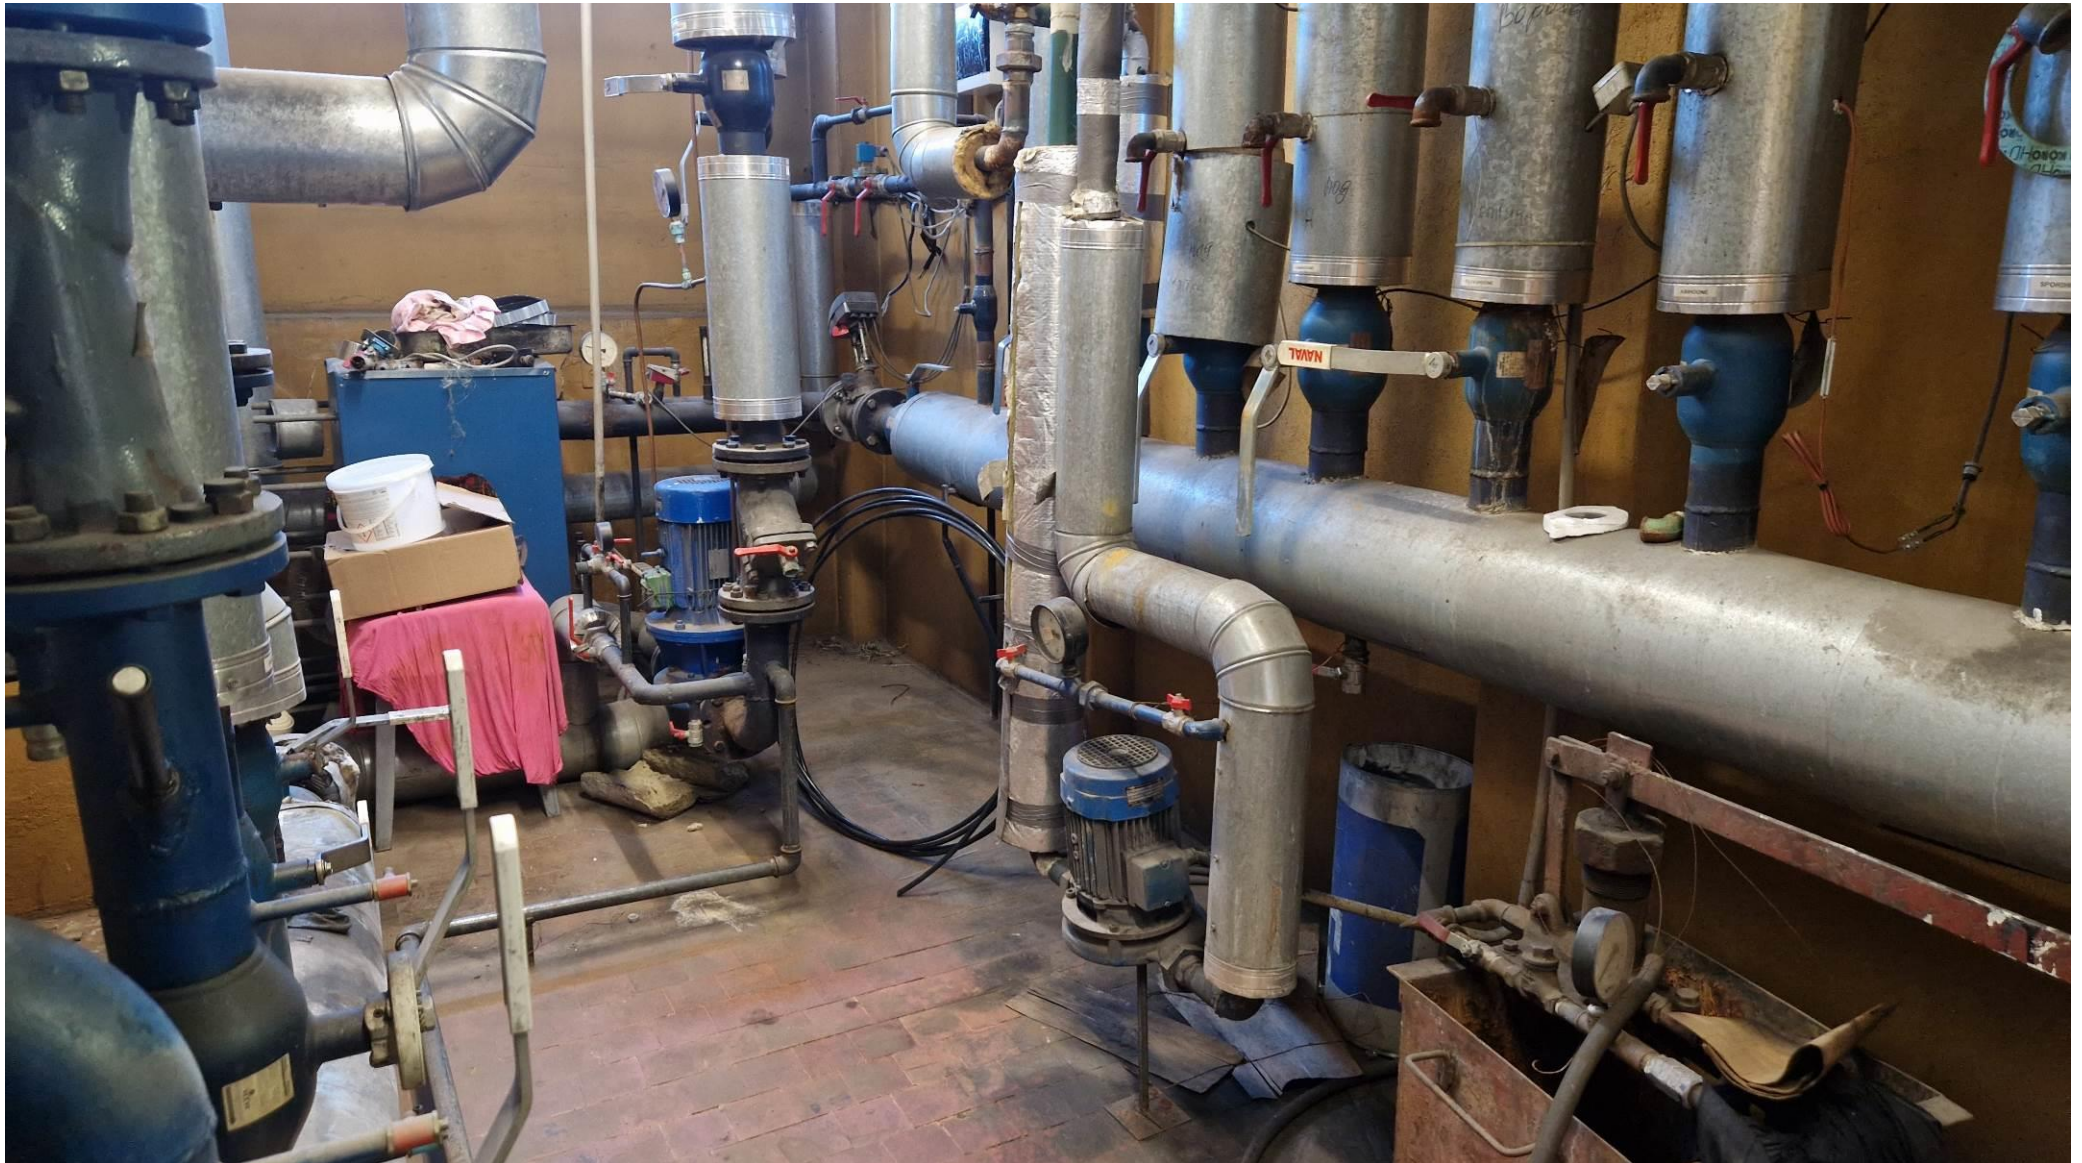
*Foto nr 7: Vaade soojussõlmest. Vaatel on näha tööde likvideeritav kollektor.*

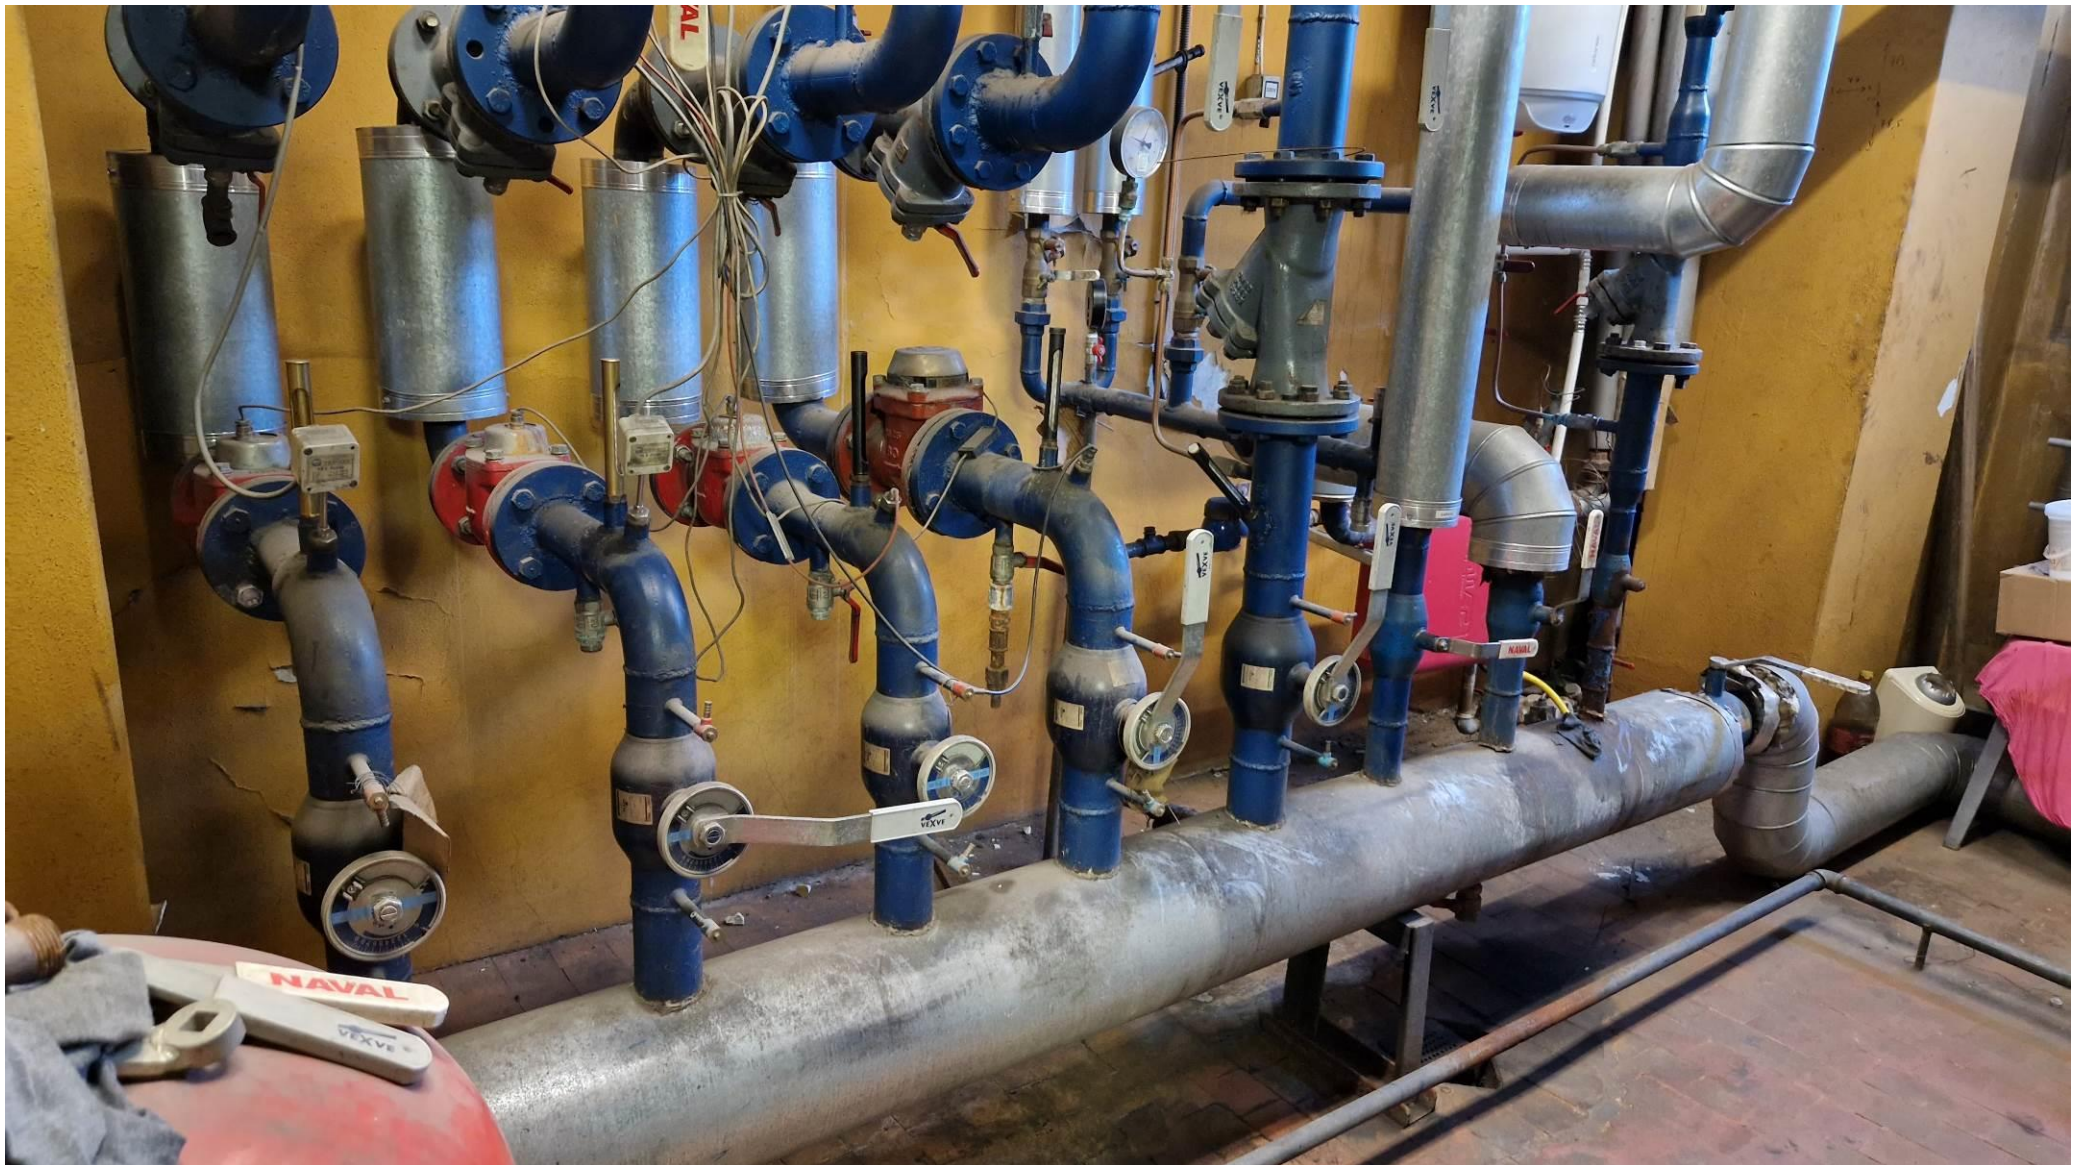
Foto nr 6: Vaade soojussõlmest. Vaatel on näha tööde likvideeritav kollektor.

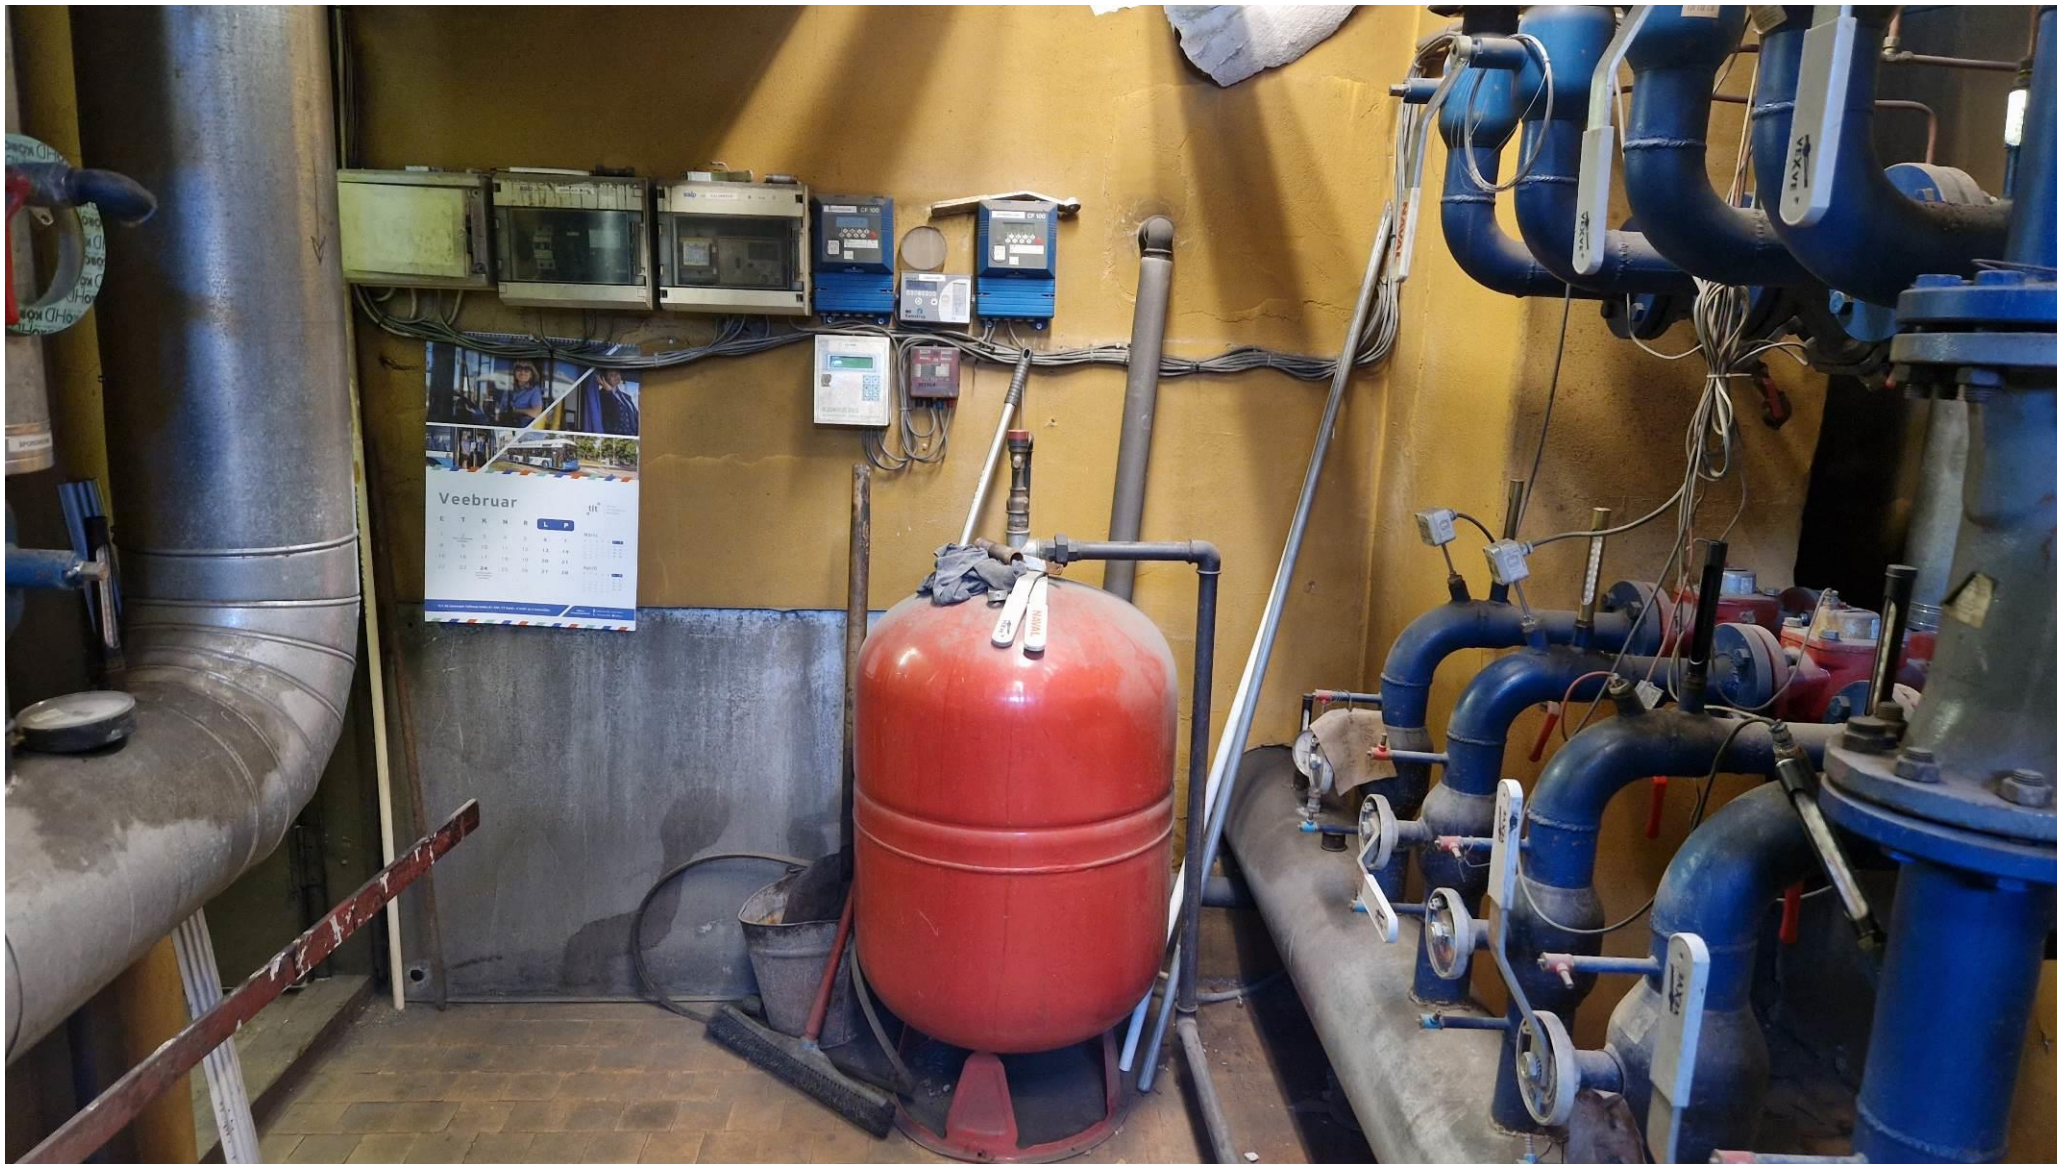
Foto nr 8: Vaade soojussõlmest. Vaatel on näha olemasolev likvideeritav kollektor ja amortiseerunud soojuse mõõteseadmed.

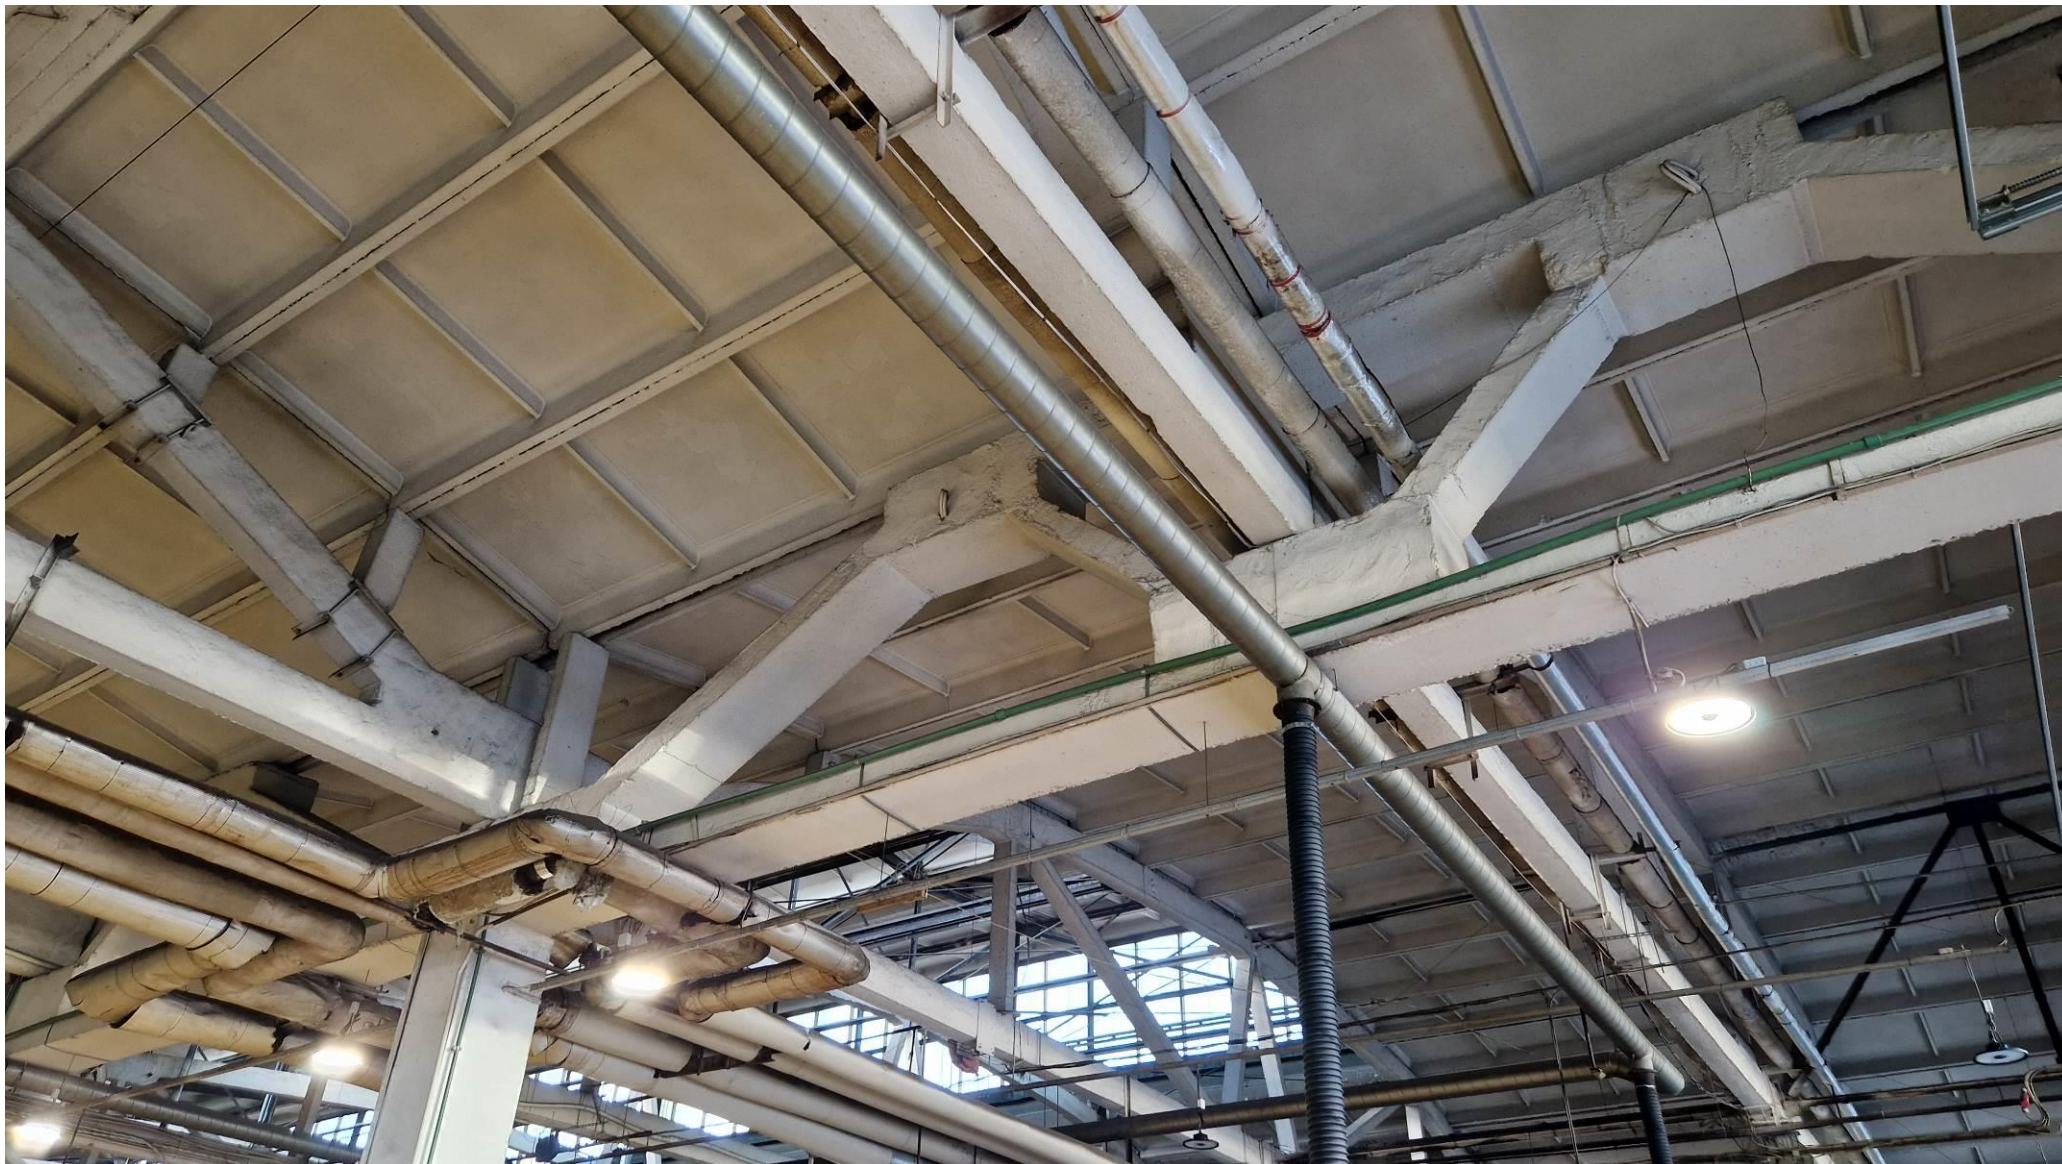
*Foto nr 9: Vaade fermidele. Vaatel on näha iseloomulikke fermide liitumissõlmed.*
