Lisa 4 – Kadaka tee 62a remonditöökojahoone mõõdistusprojekt ja pildimaterjal

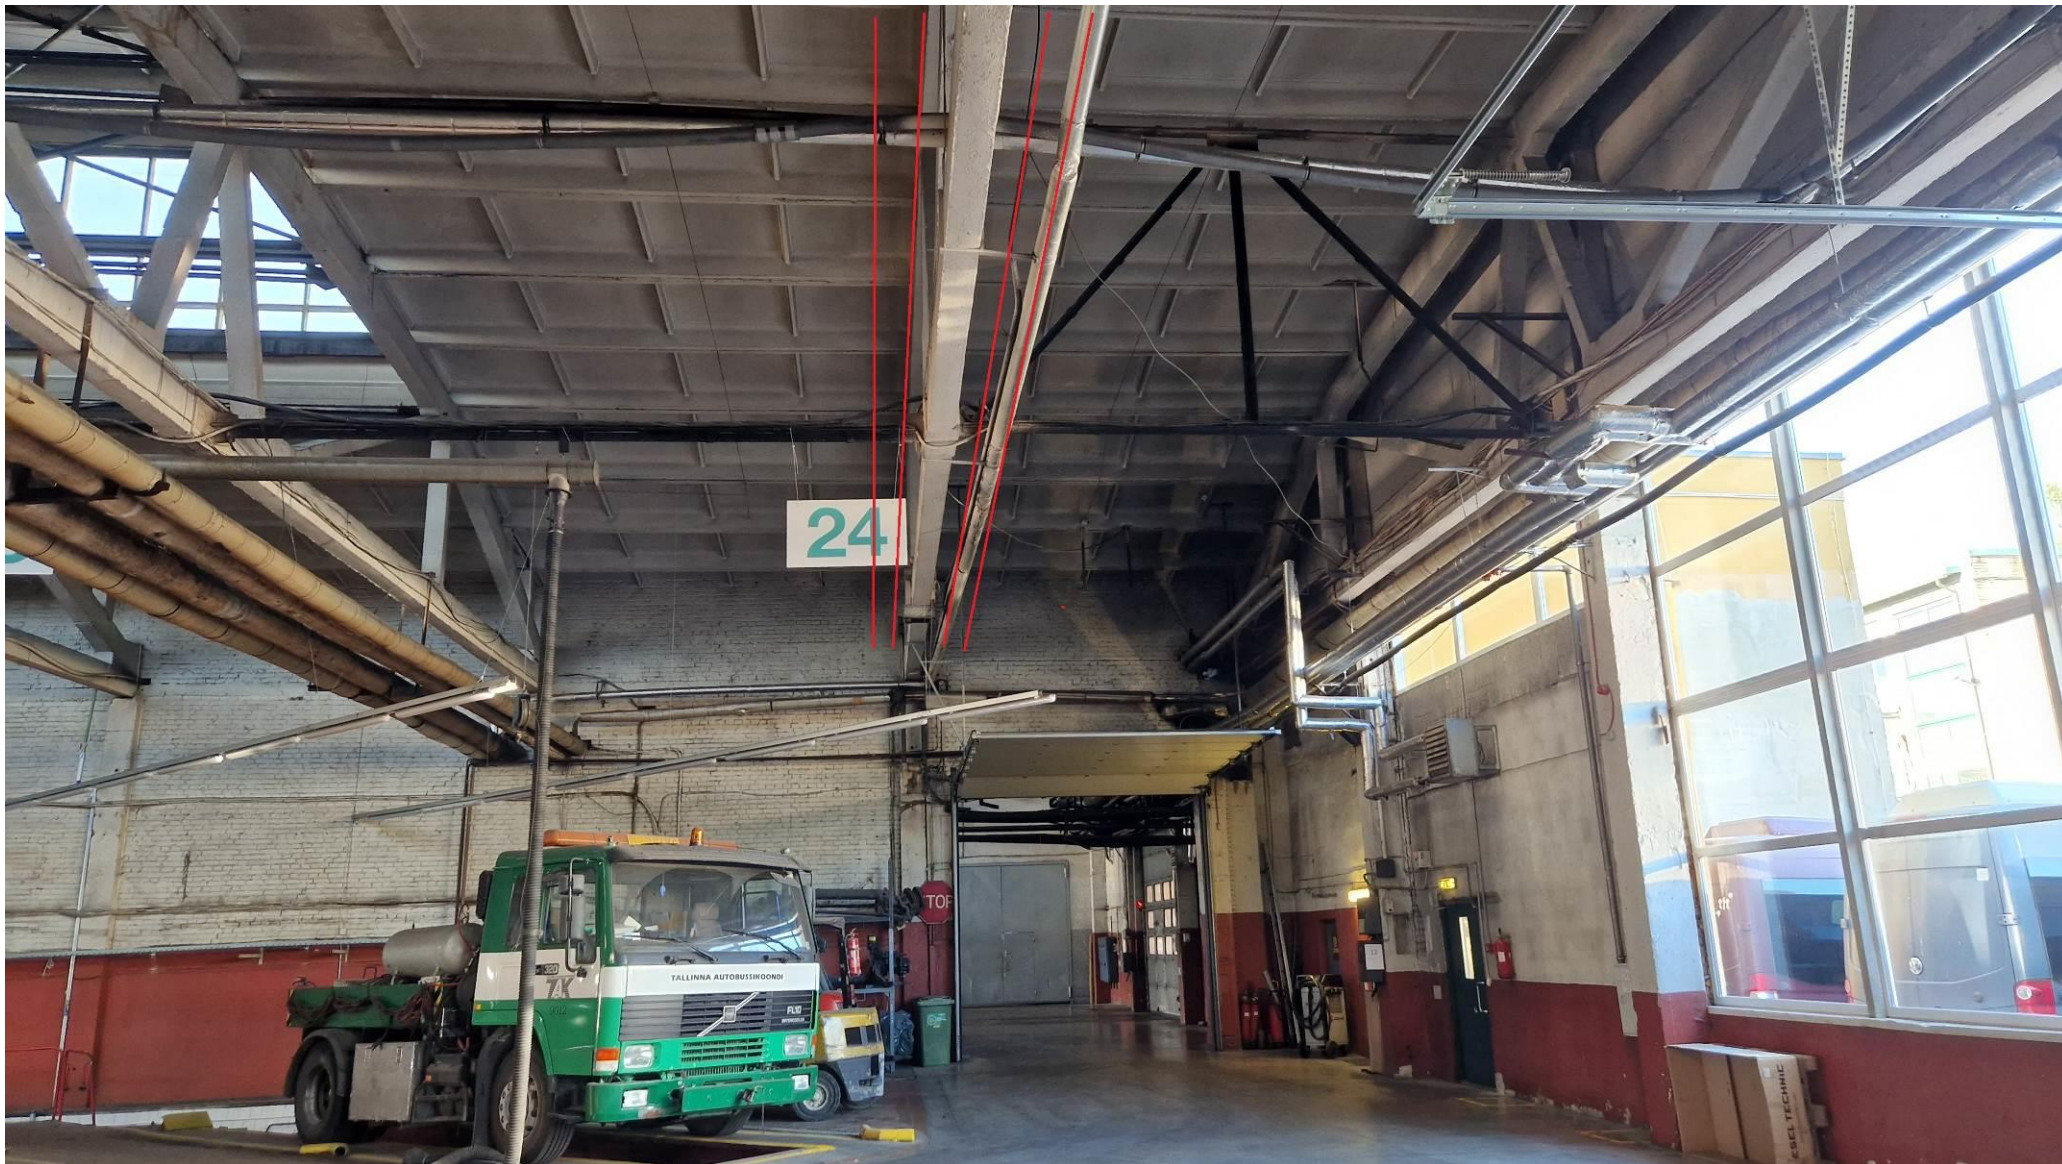
Foto nr 10: Vaade töökojast. Vaatel on näha võimalik trasside paigutus (administratiivhoone ja pääslohoone trass).

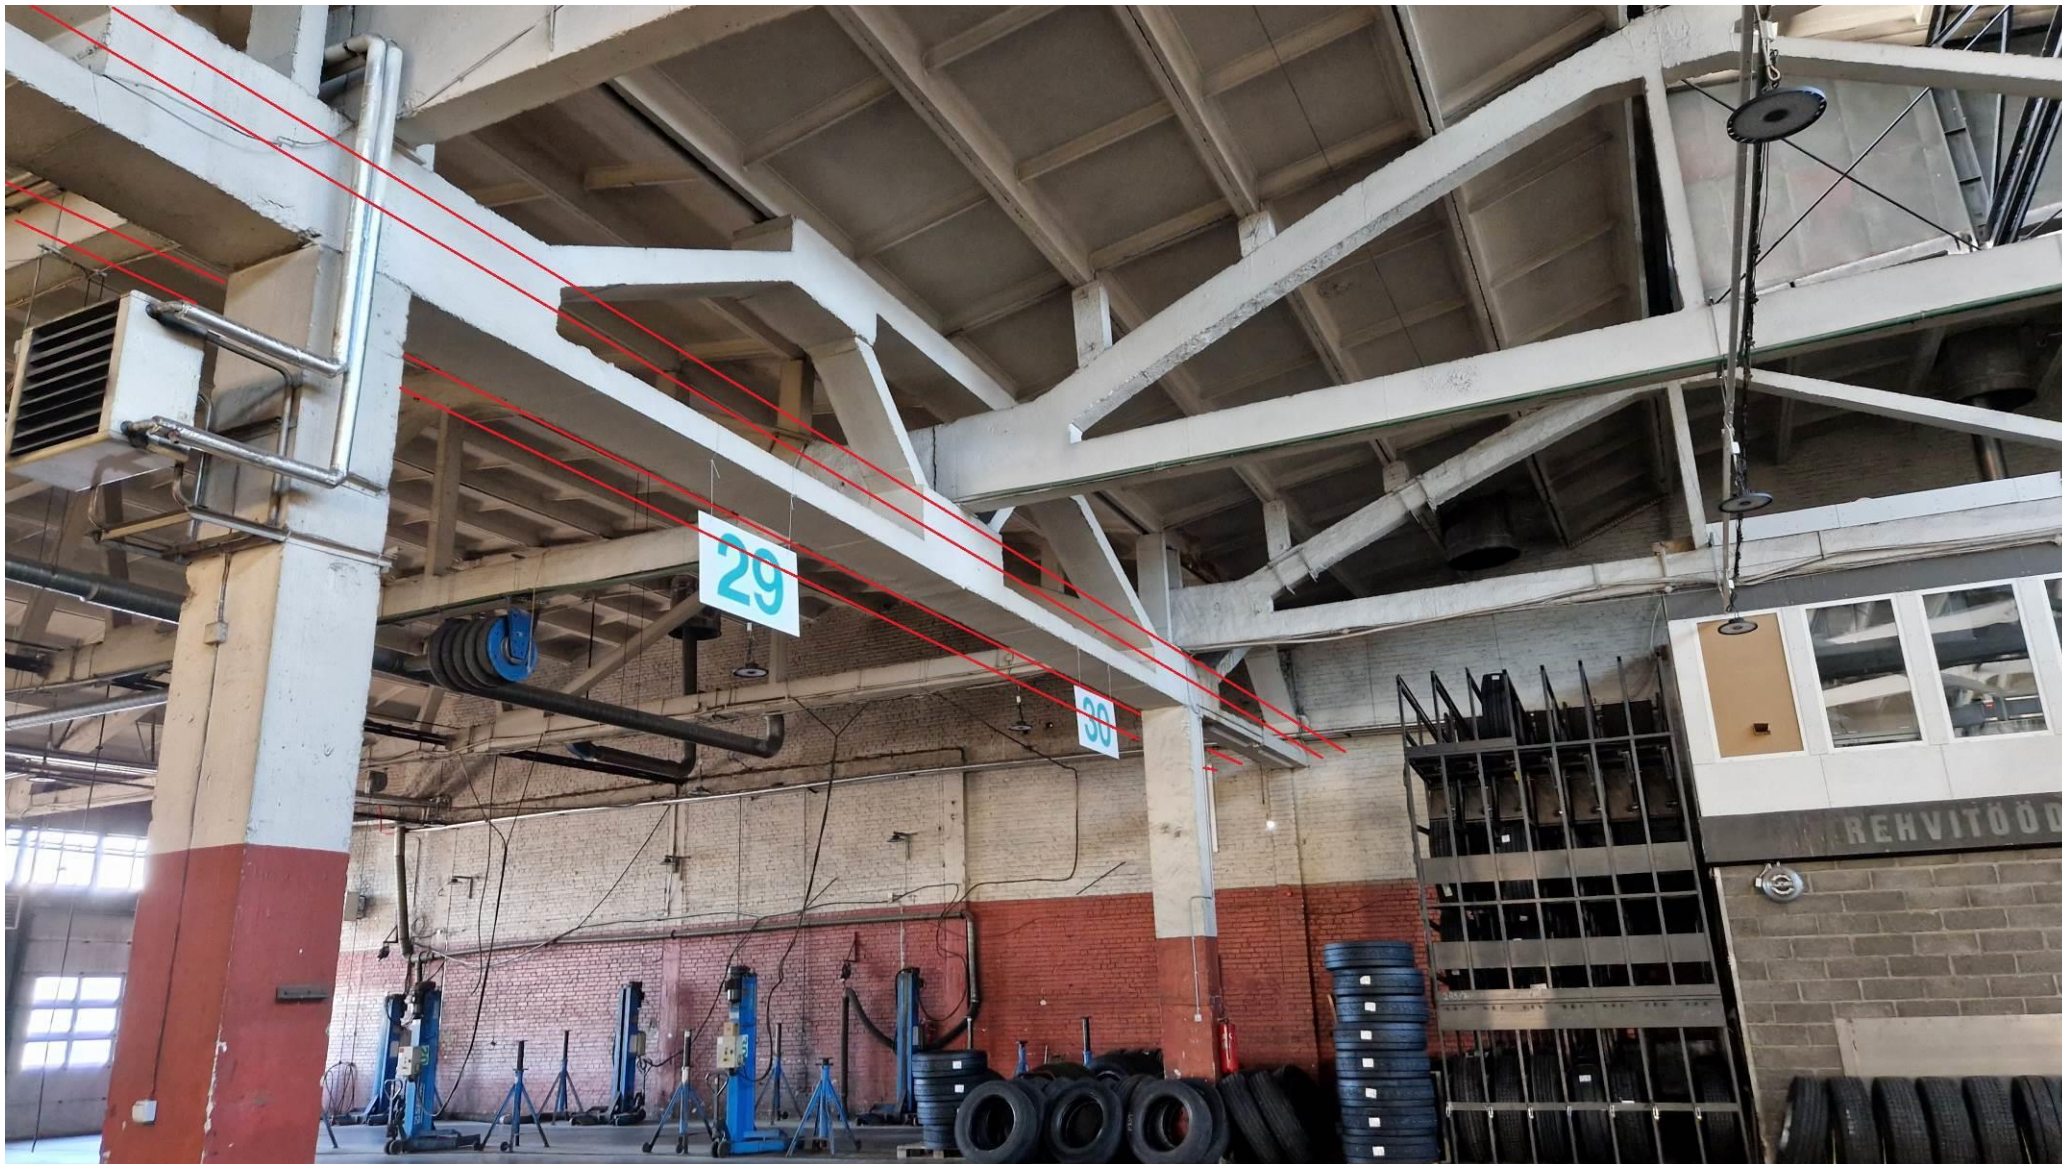
Foto nr 11: Vaade töökojast. Vaatel on näha võimalik trasside paigutus (peasulahoone ja tehnoulevaatusse hoone trass).

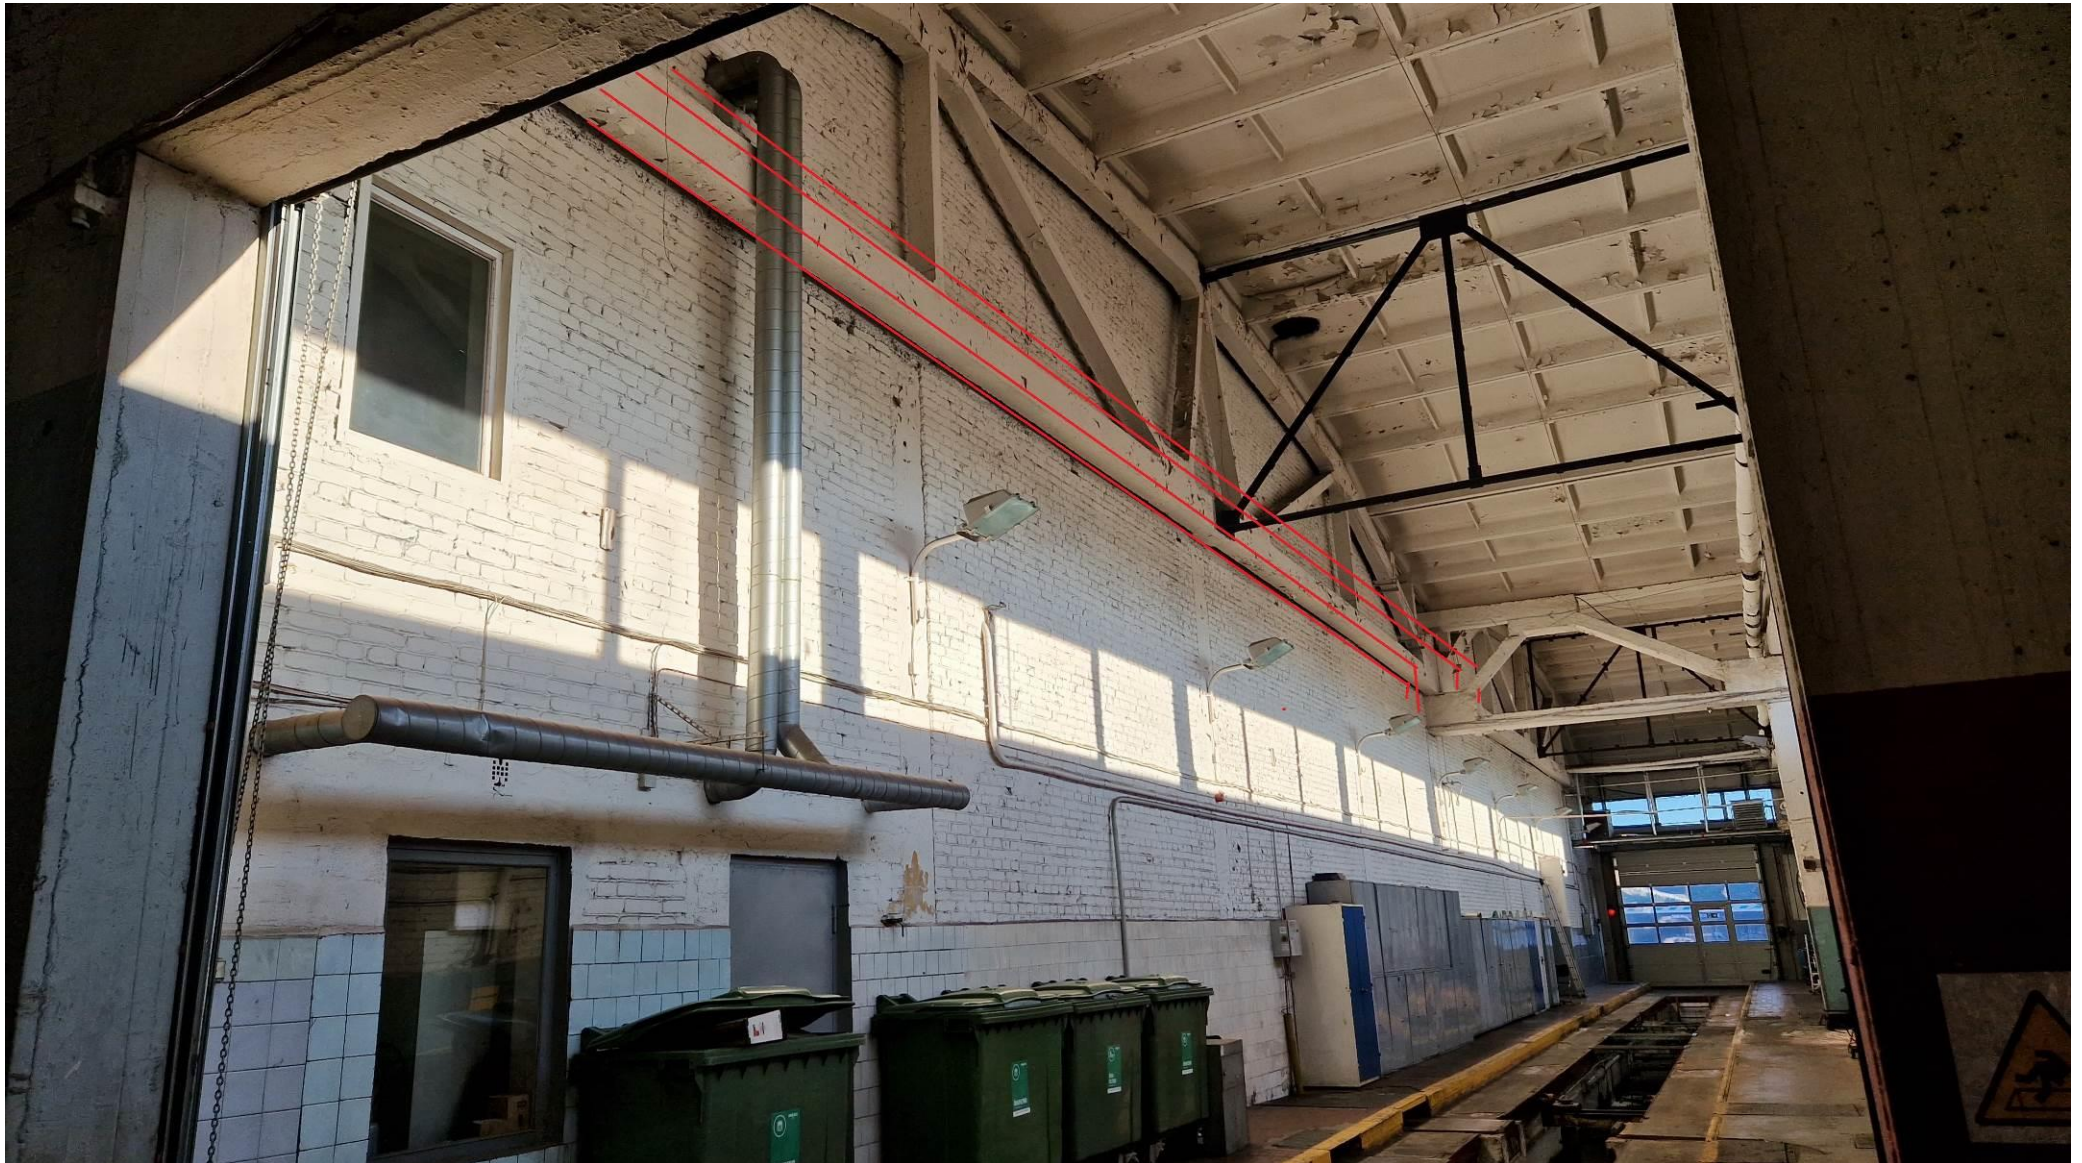
Foto nr 12: Vaade töökojast. Vaatel on näha võimalik trasside paigutus (peasulahoone ja tehnoulevaatuse hoone trass).

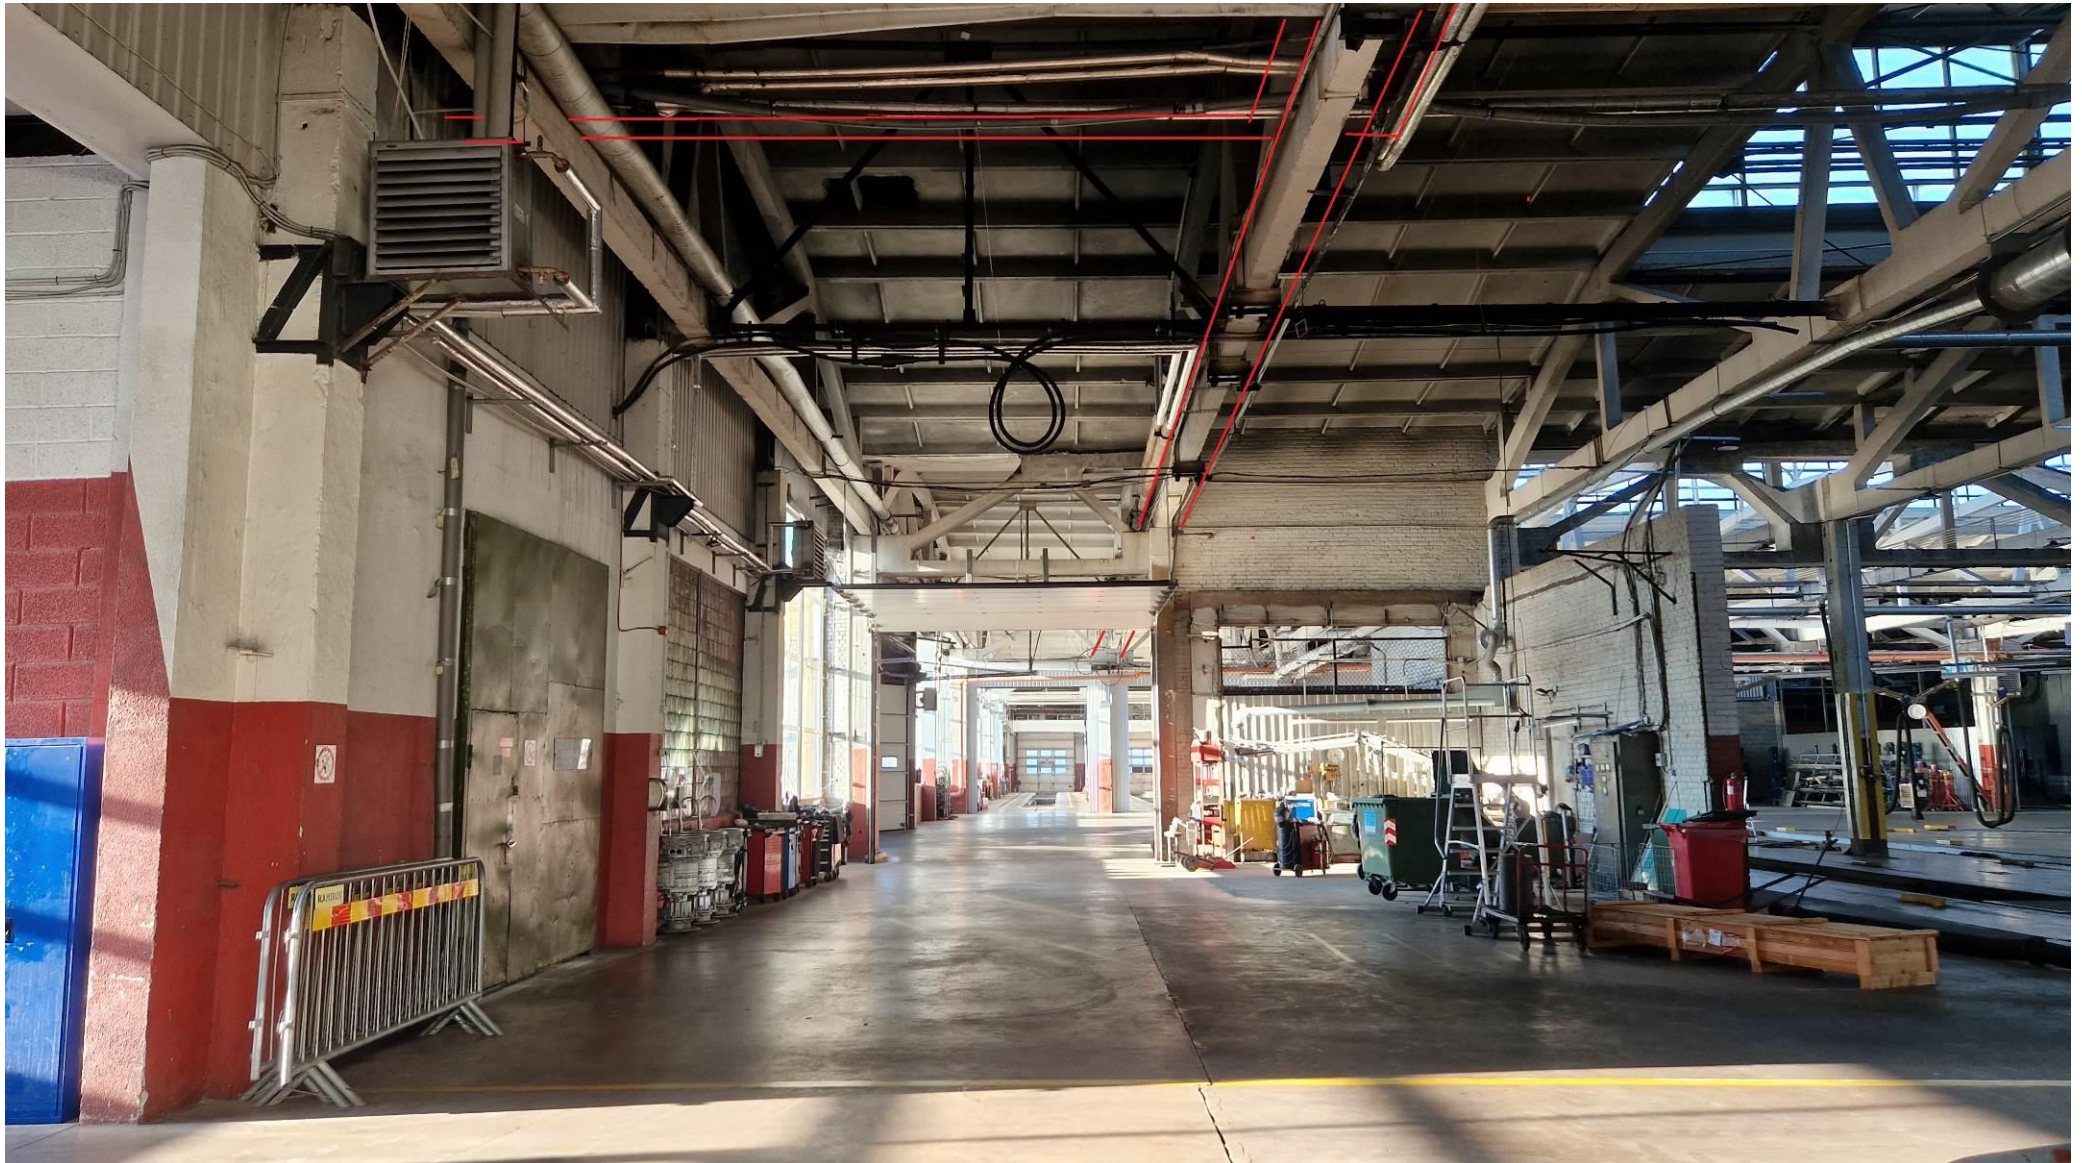
*Foto nr 13: Vaade töökojast. Vaatel on näha võimalik trasside paigutus (peasulahoone ja tehnoulevaatuse hoone trass).*

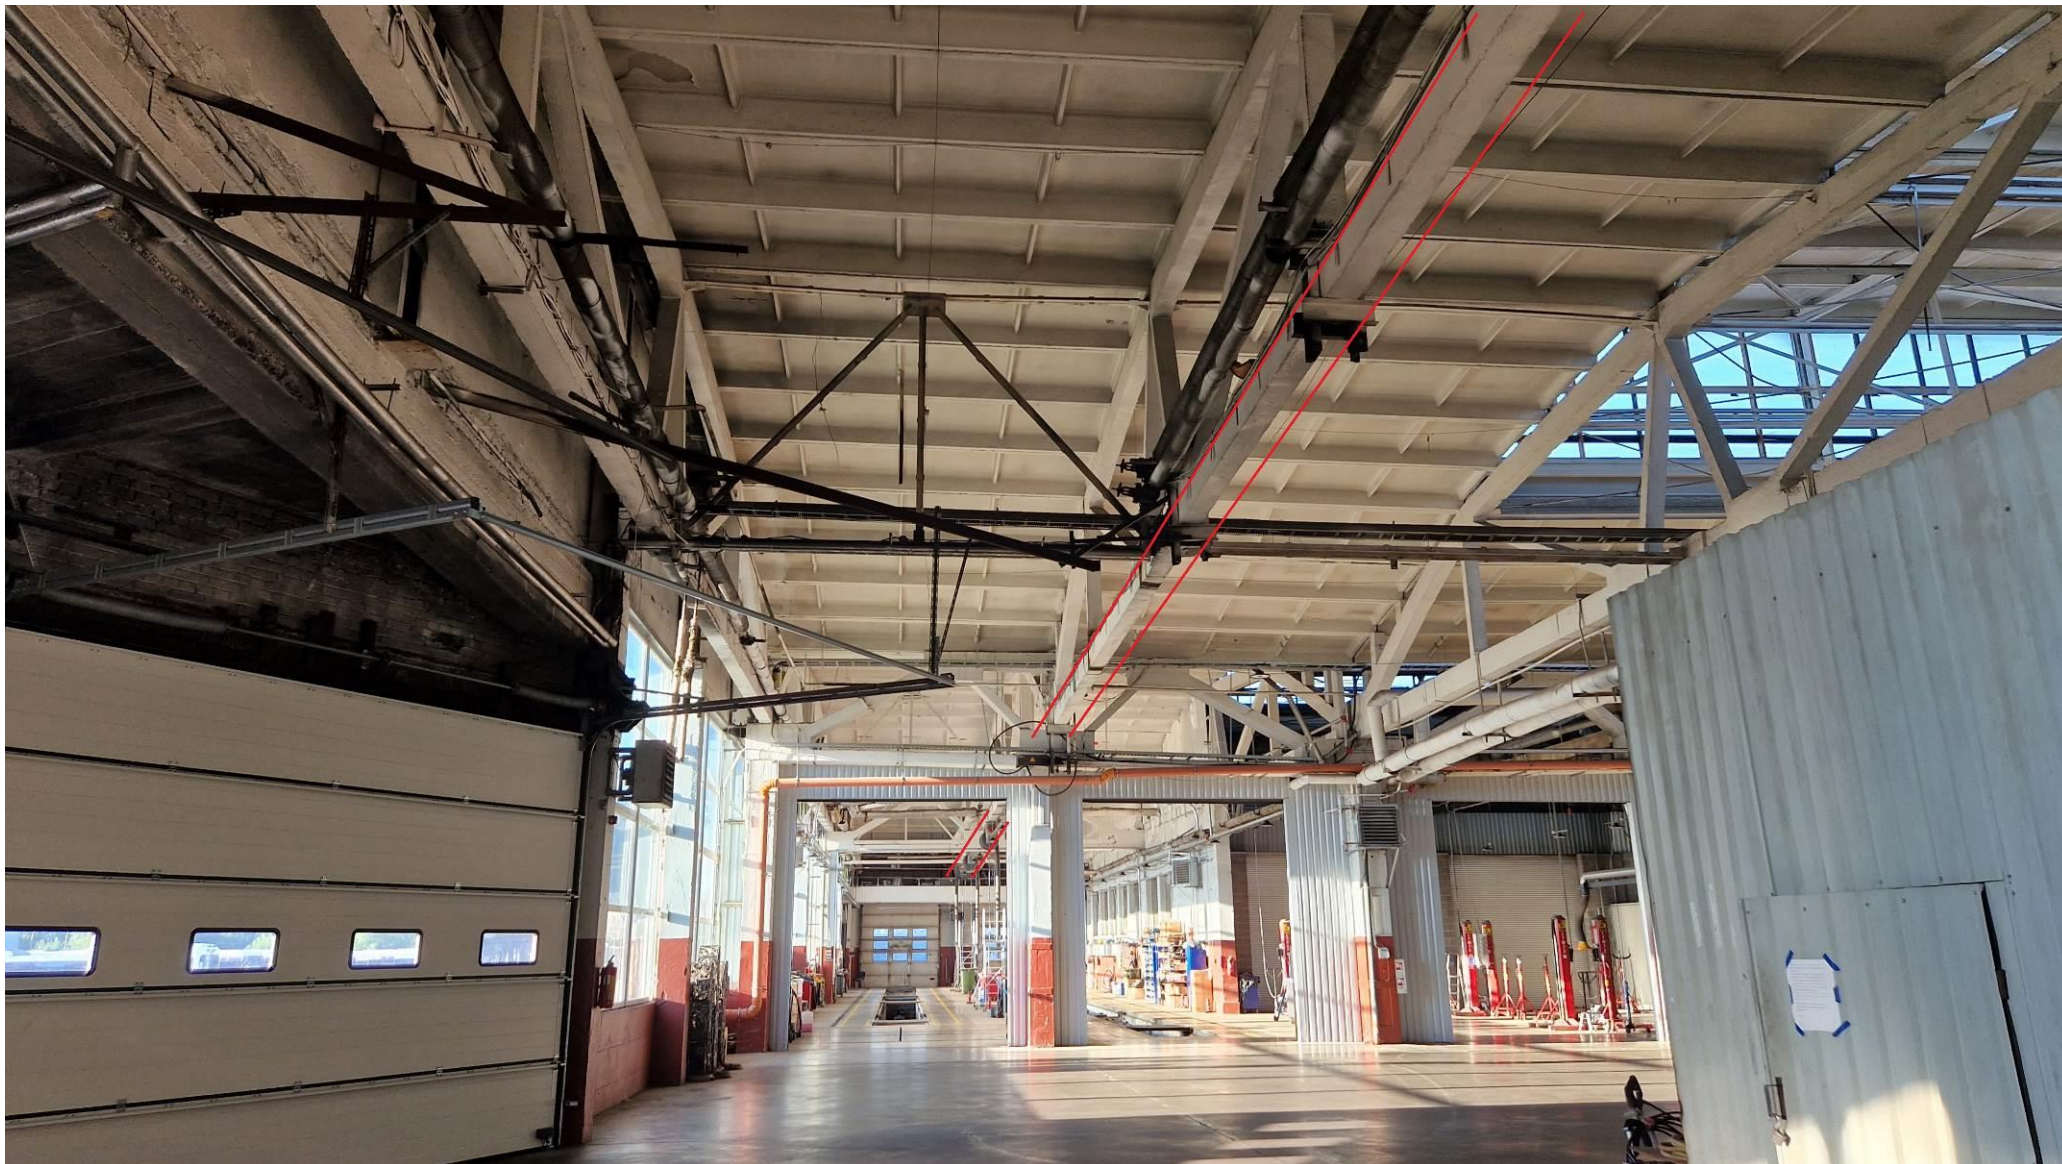
*Foto nr 14: Vaade töökojast. Vaatel on näha võimalik trasside paigutus (tehnoilevaatuse hoone trass).*

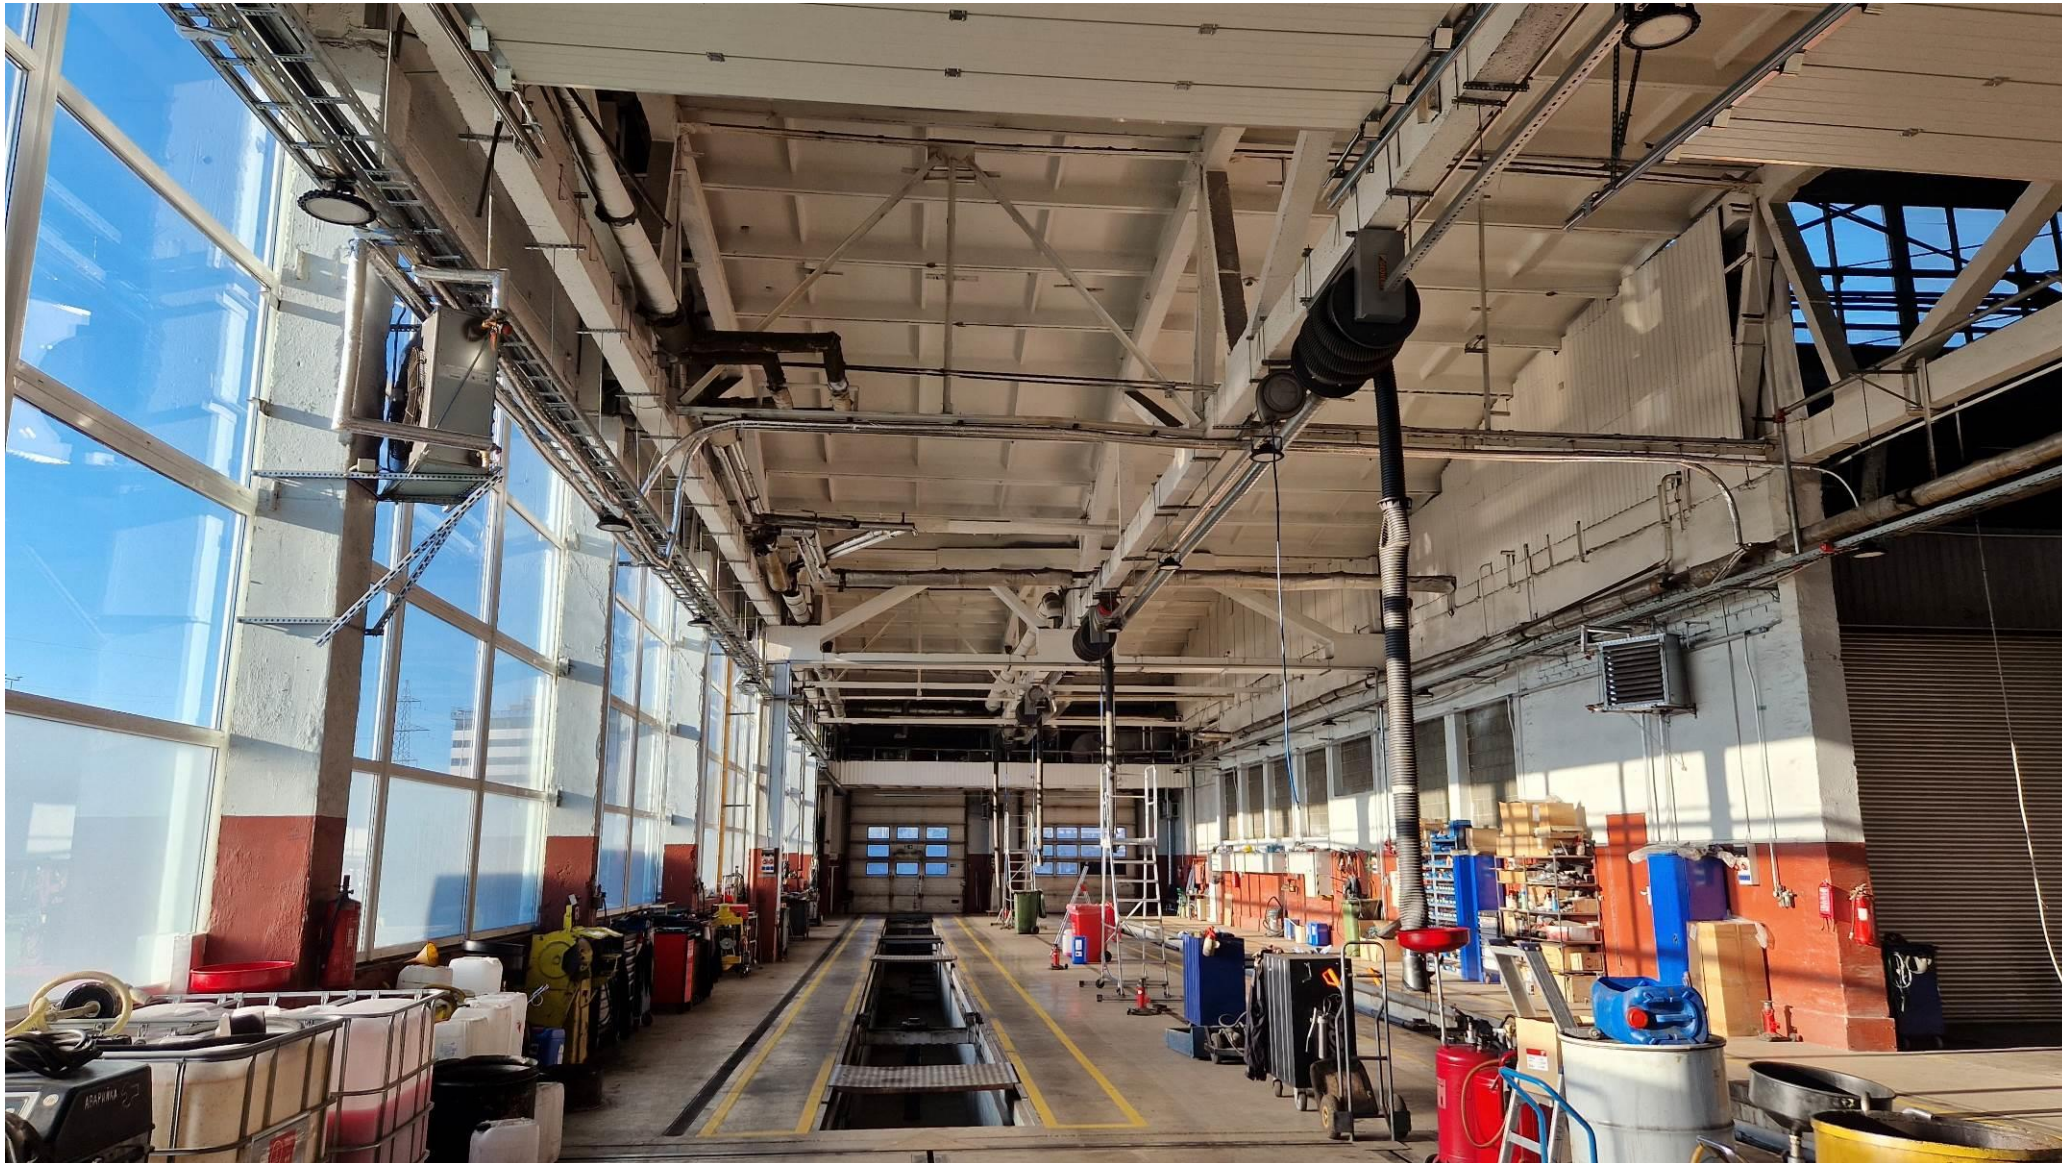
*Foto nr 15: Vaade töökojast. Vaatel on näha lõöv, mille keskmisele fermile oleks võimalik paigutada tehnõilevaatusehoone trass.*

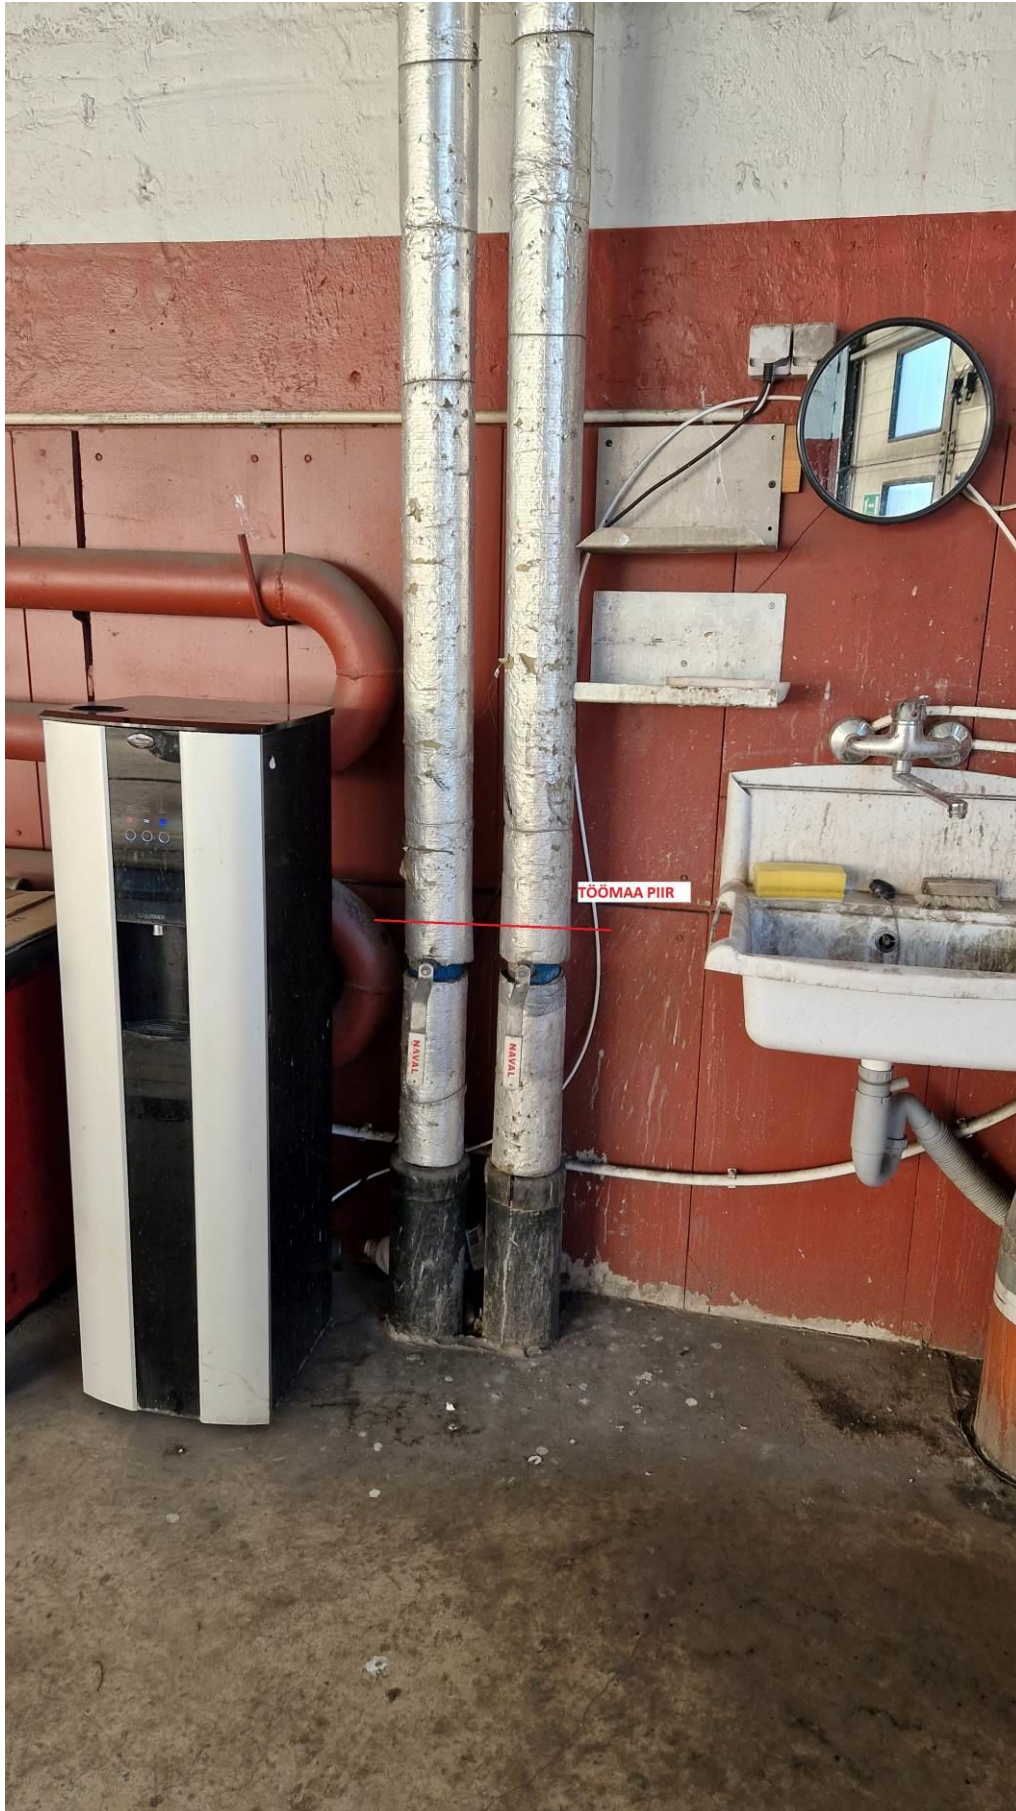
Foto nr 16: Vaatel on näha tehnõulevaatusehoone trass ning töömaa piir, milleni tuleb soojussõlmest uus trass ehitada.

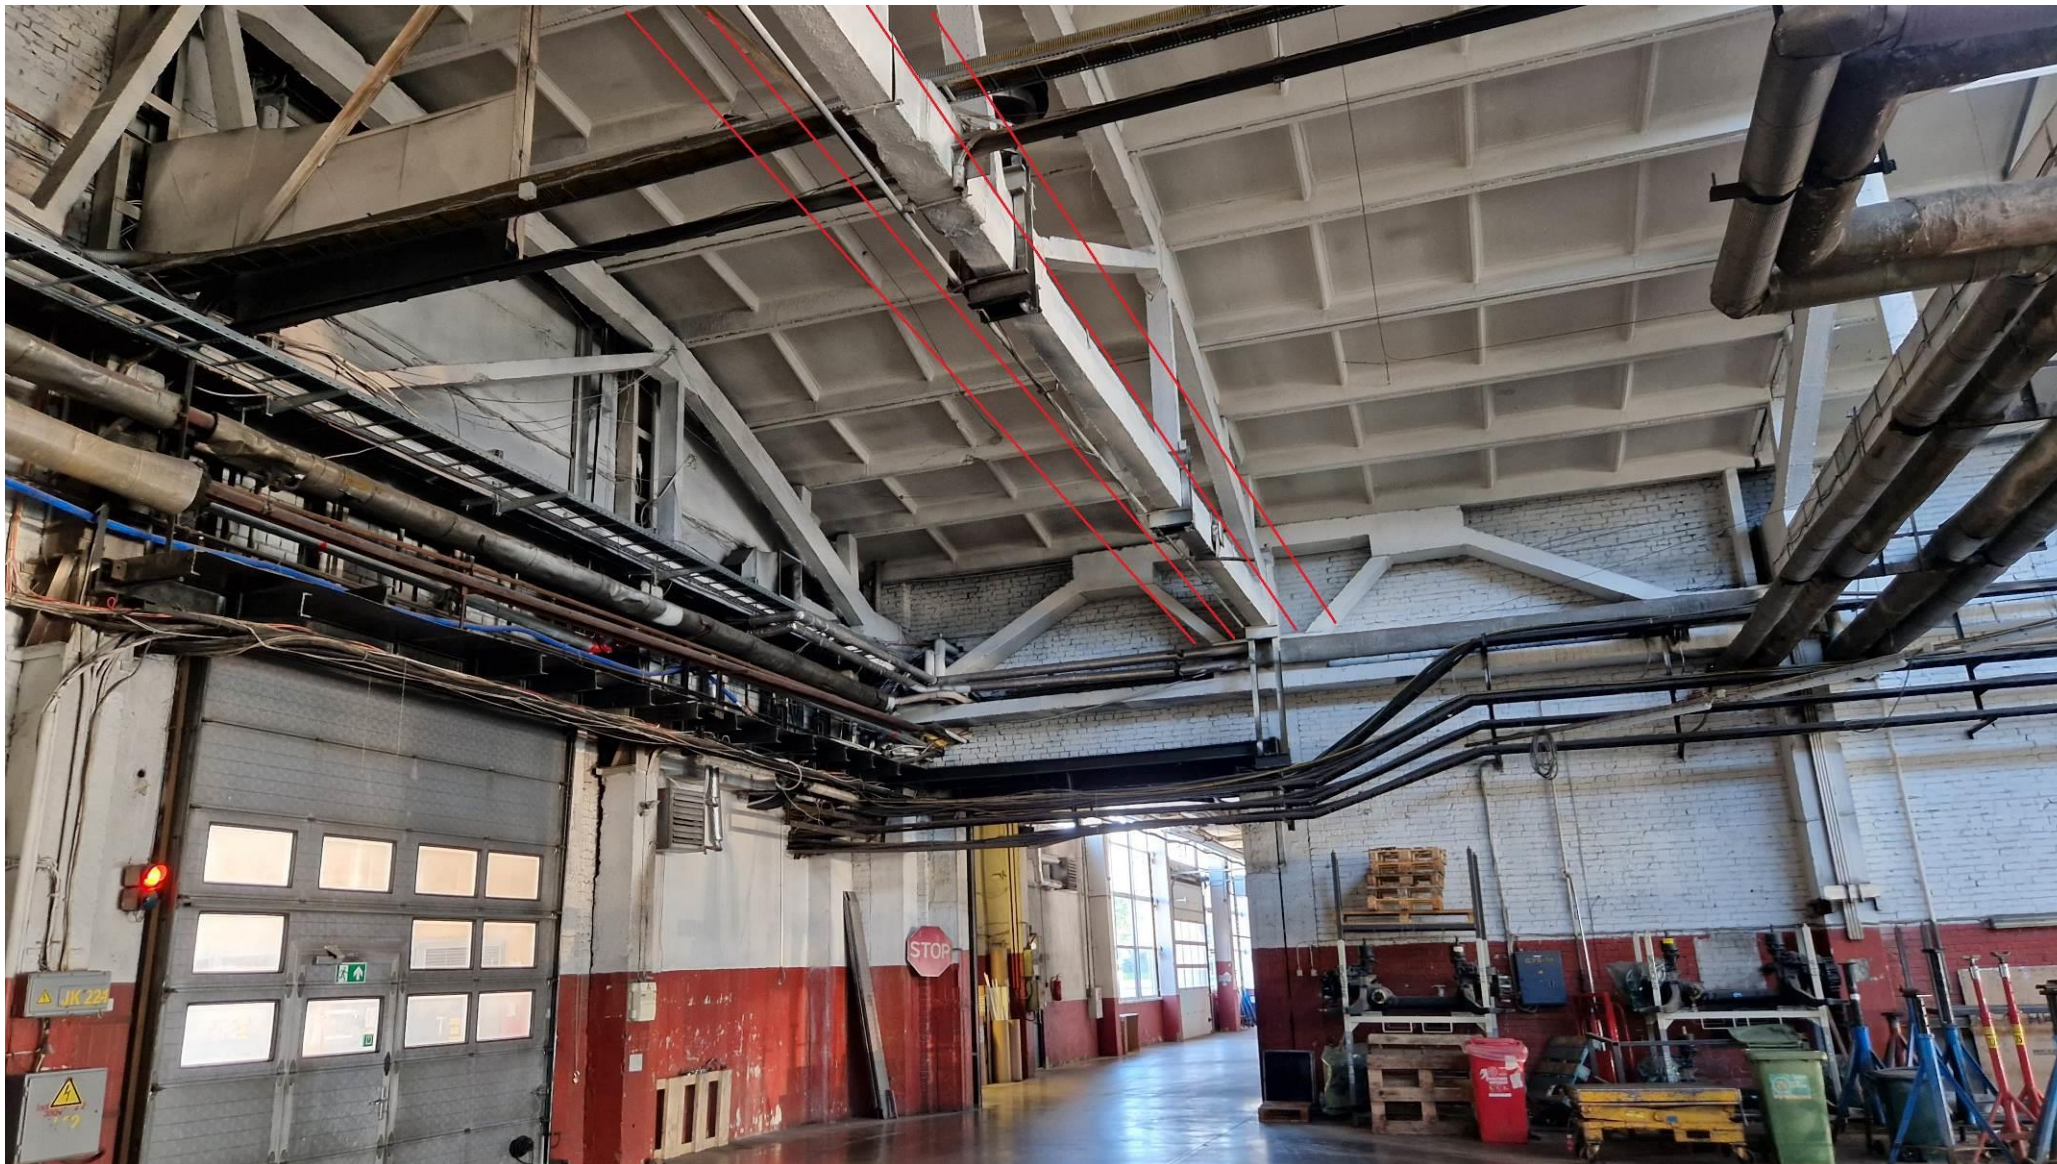
Foto nr 17: Vaade töökojast. Vaatel on näha võimalik trasside paigutus (administratiivhoone ja pääslohoone trass).

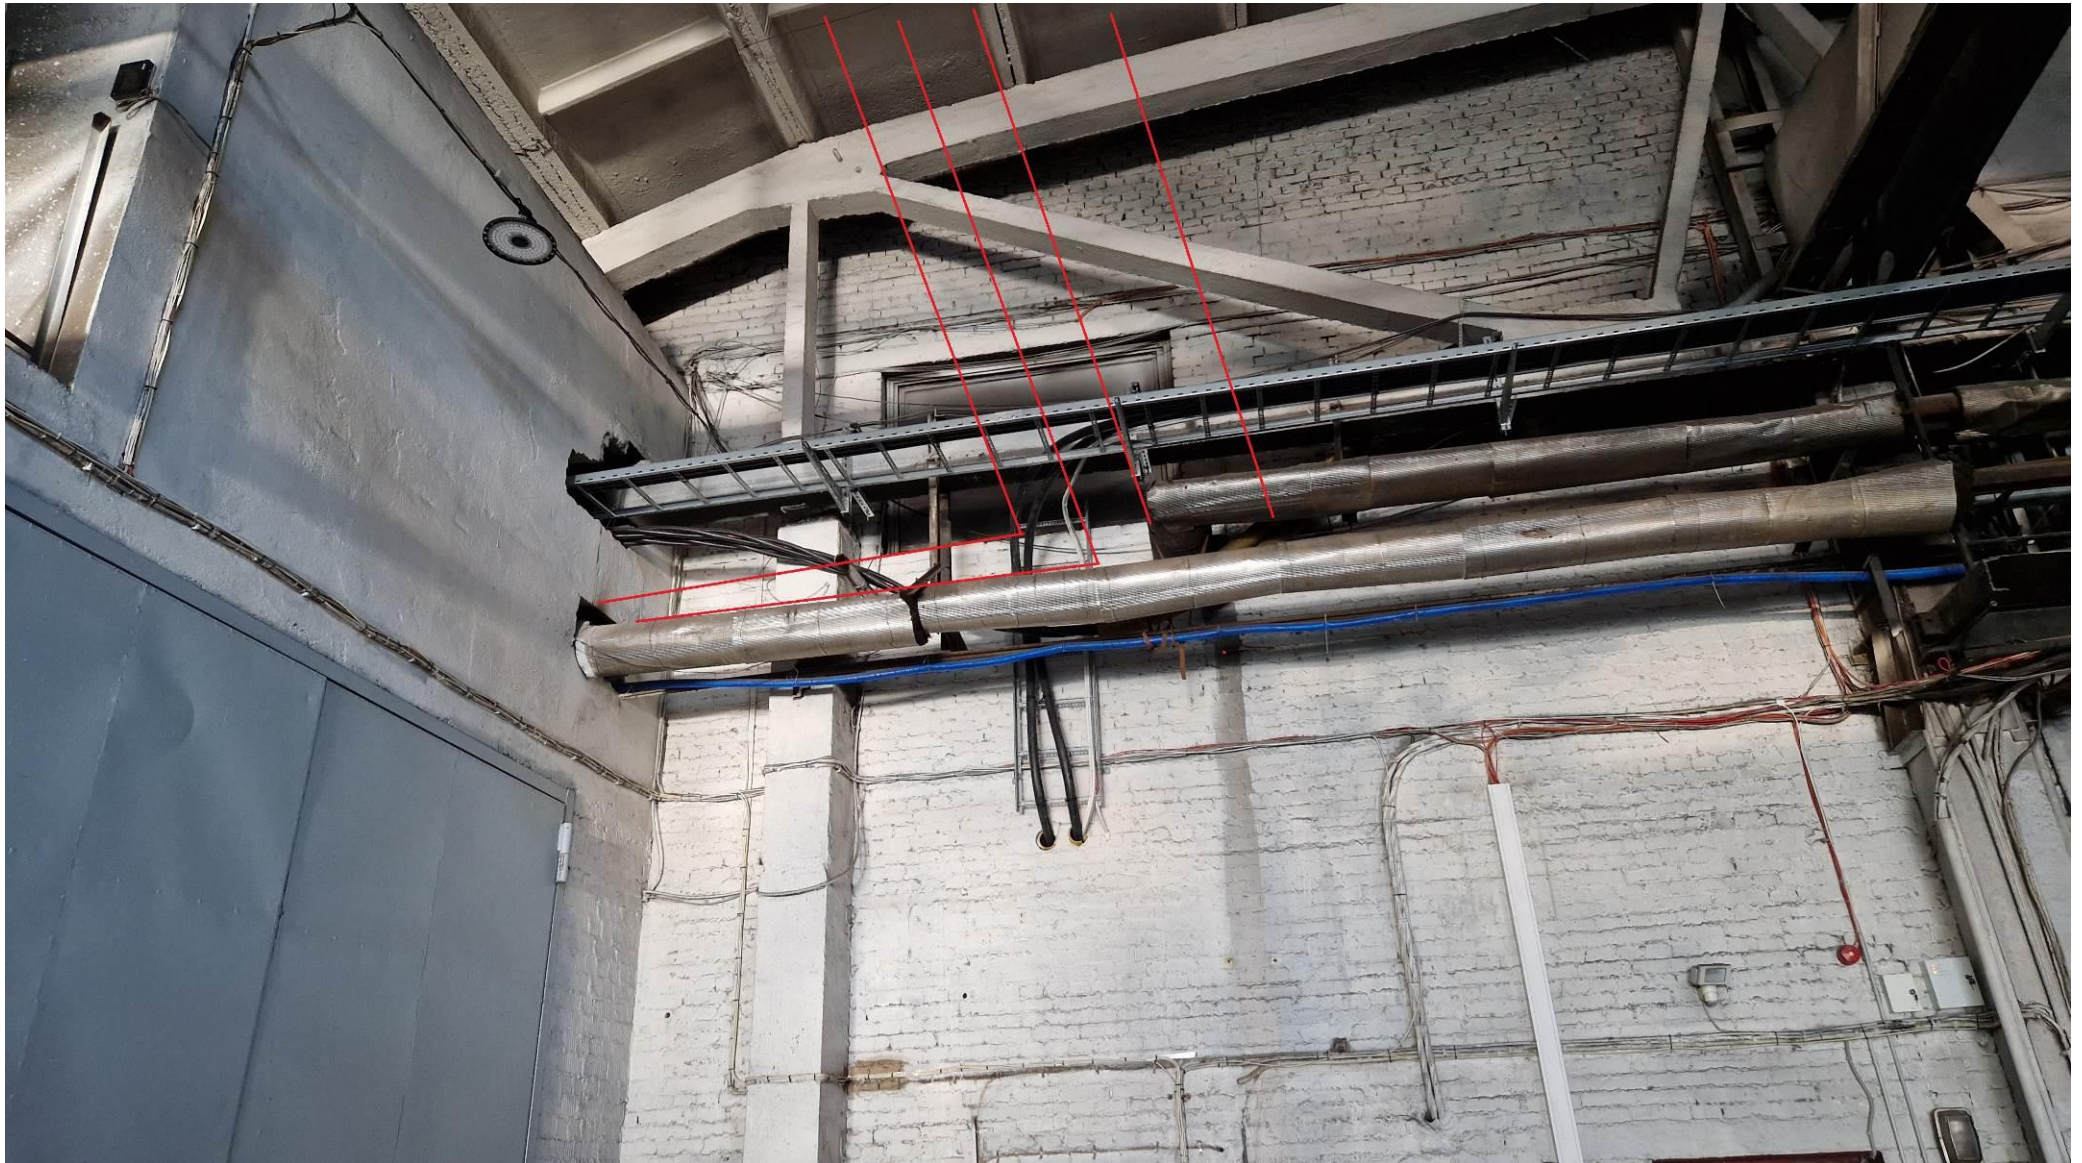
Foto nr 18: Vaade töökojast. Vaatel on näha võimalik trasside paigutus (administratiivhoone (parempoolsed harud) ja pääslahoone trass).
