Lisa 4 – Kadaka tee 62a remonditöökojahoone mõõdistusprojekt ja pildimaterjal

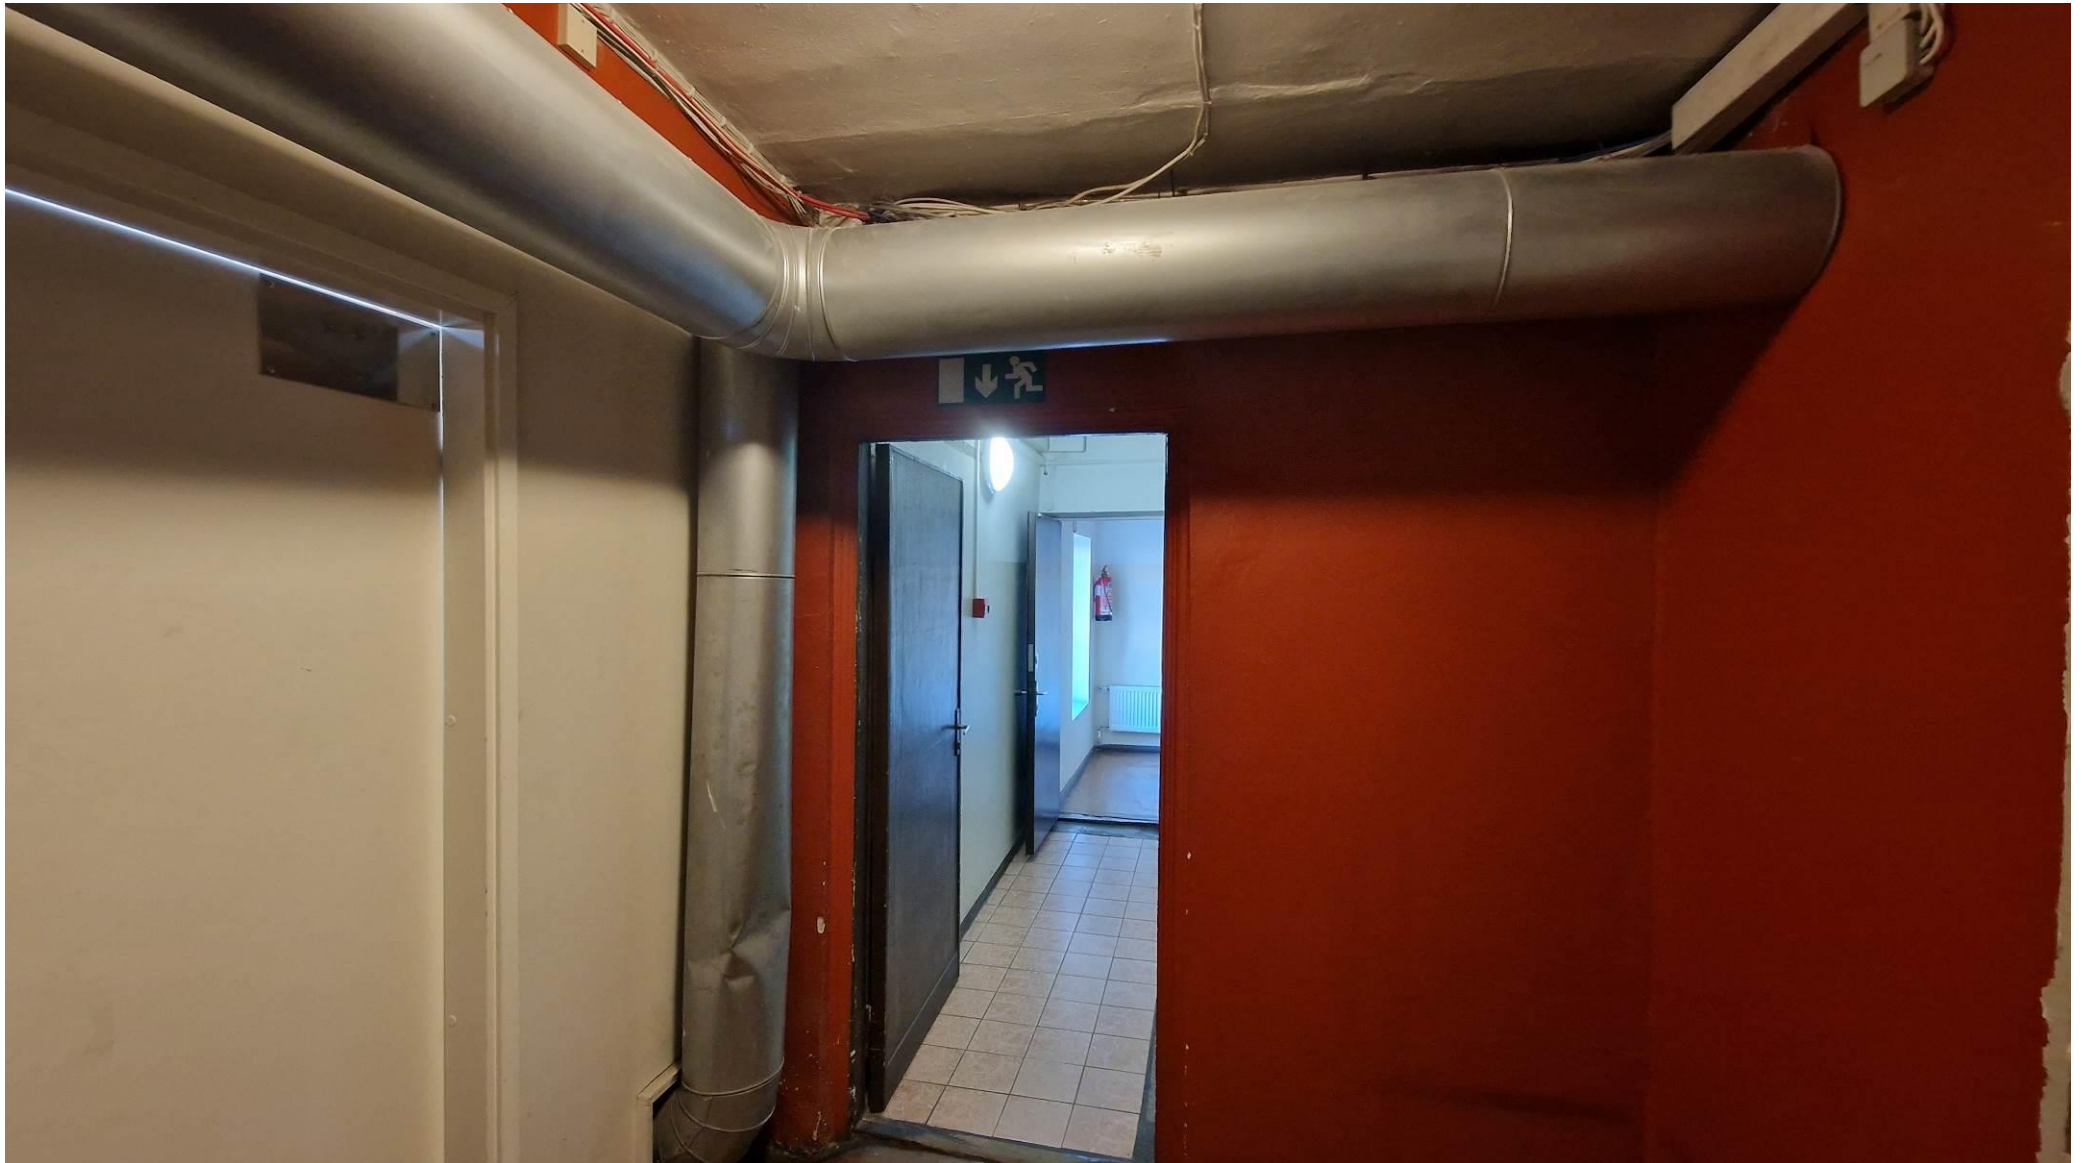
*Foto nr 19: Vaade administratiivosast. Vaatel on näha võimalik trasside paigutus (administratiivhoone trass, mis läheb asendamisele).*

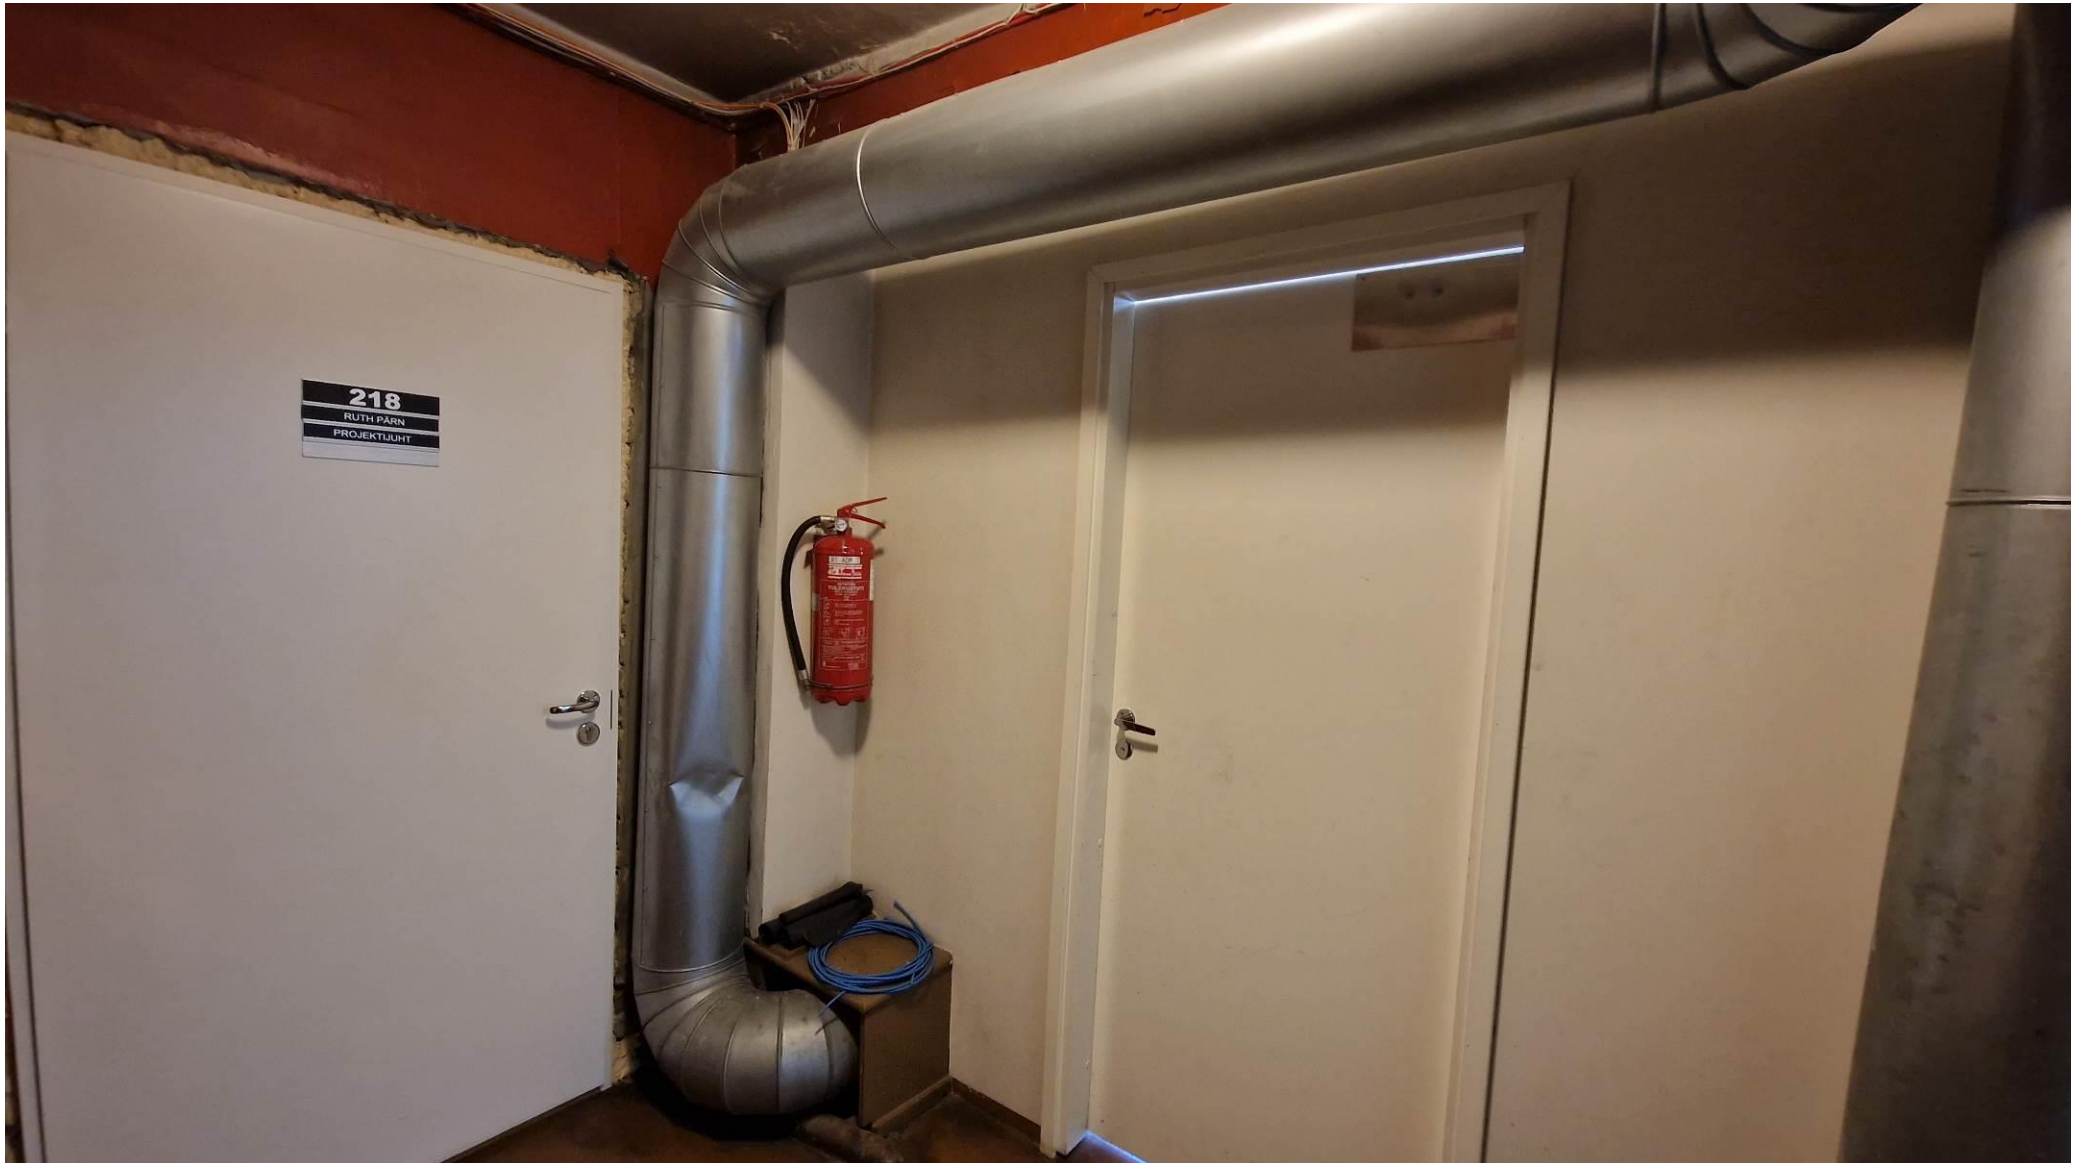
Foto nr 20: Vaade administratiivosast. Vaatel on näha võimalik trasside paigutus (administratiivhoone trass, mis läheb asendamisele).

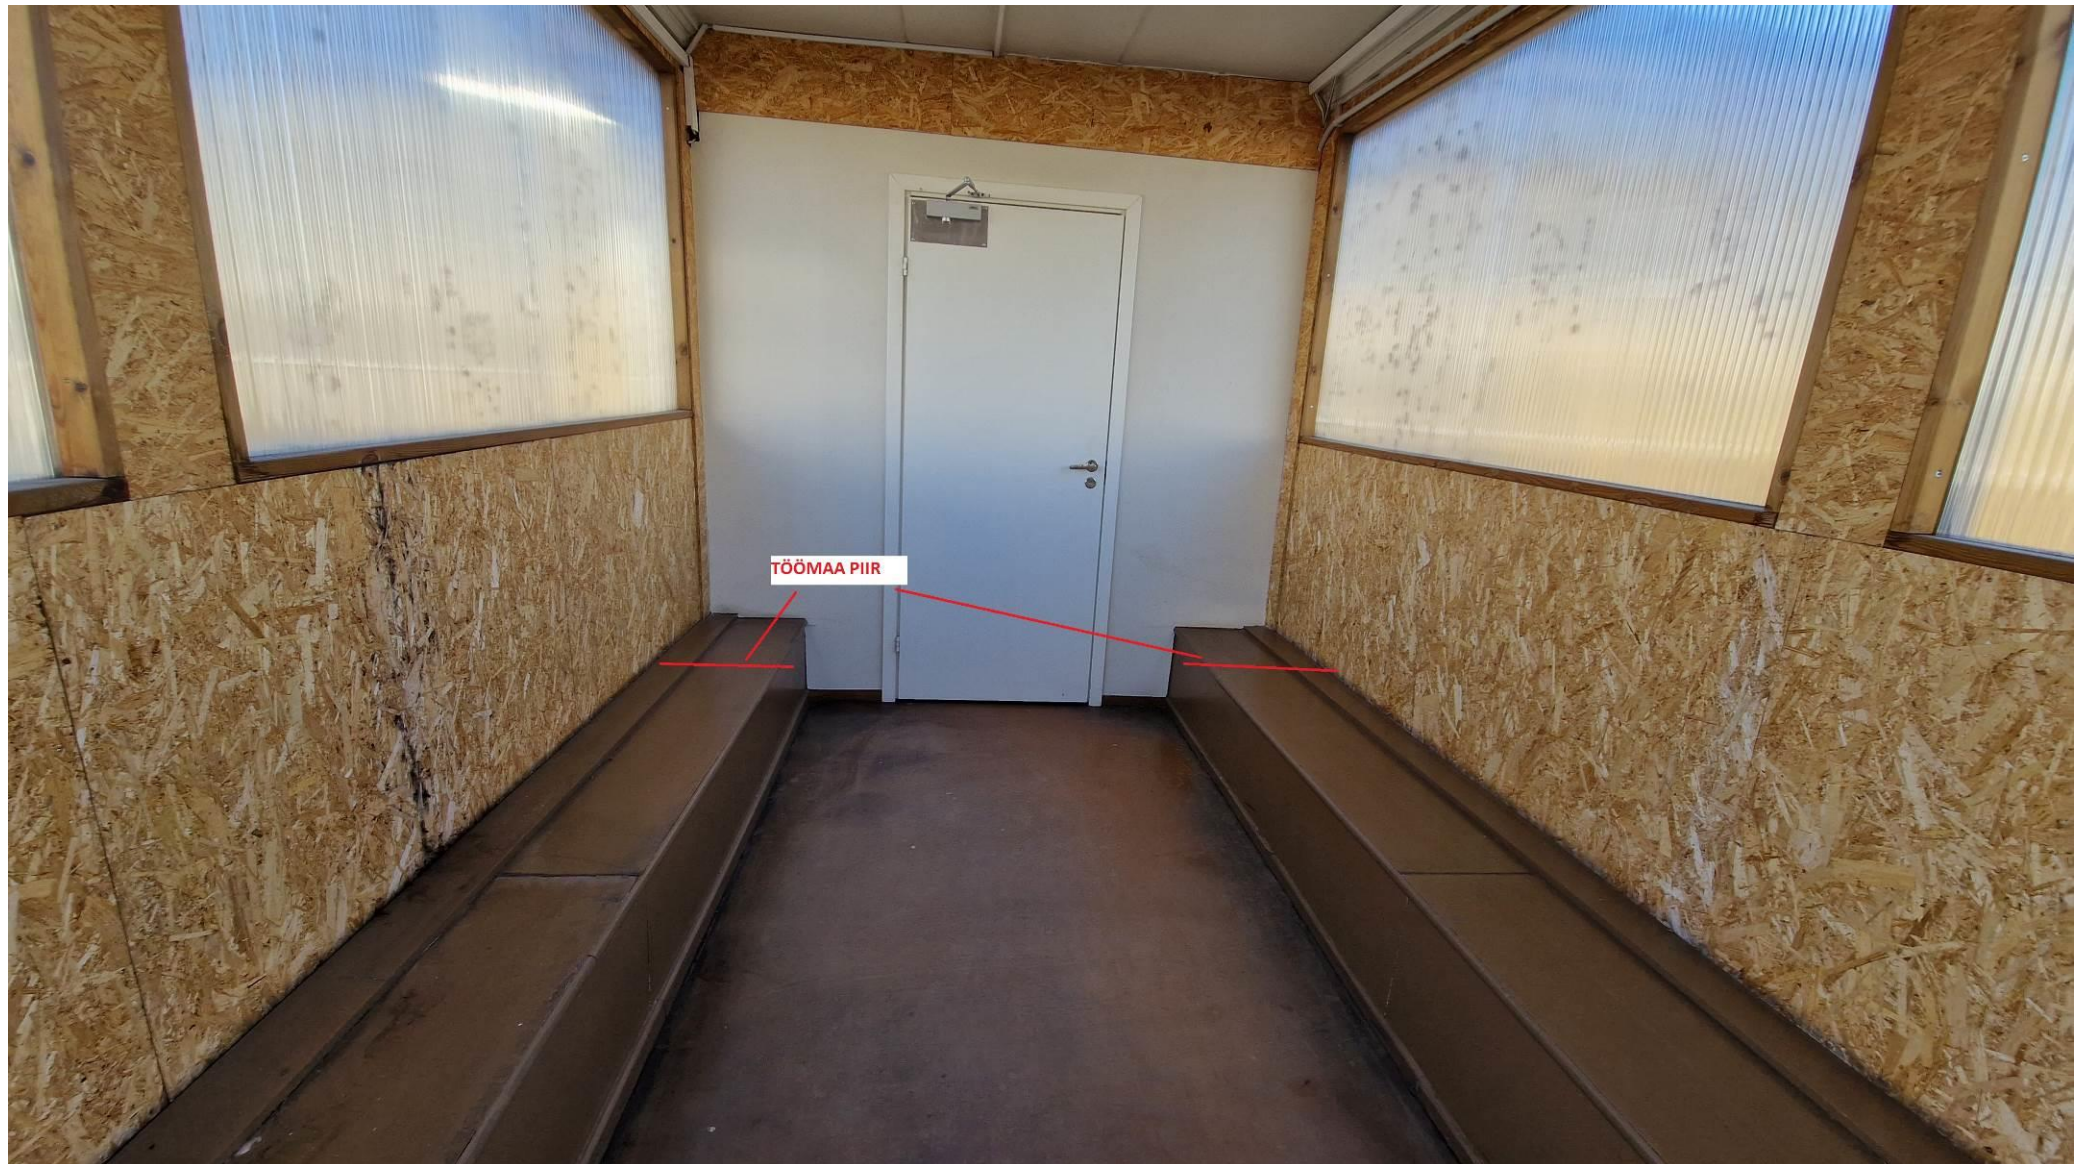
Foto nr 21: Vaade administratiivosast. Vaatel on näha töömaa piir (administratiivhoone trass on põrandapinna lähedal asuvates karbikutes).

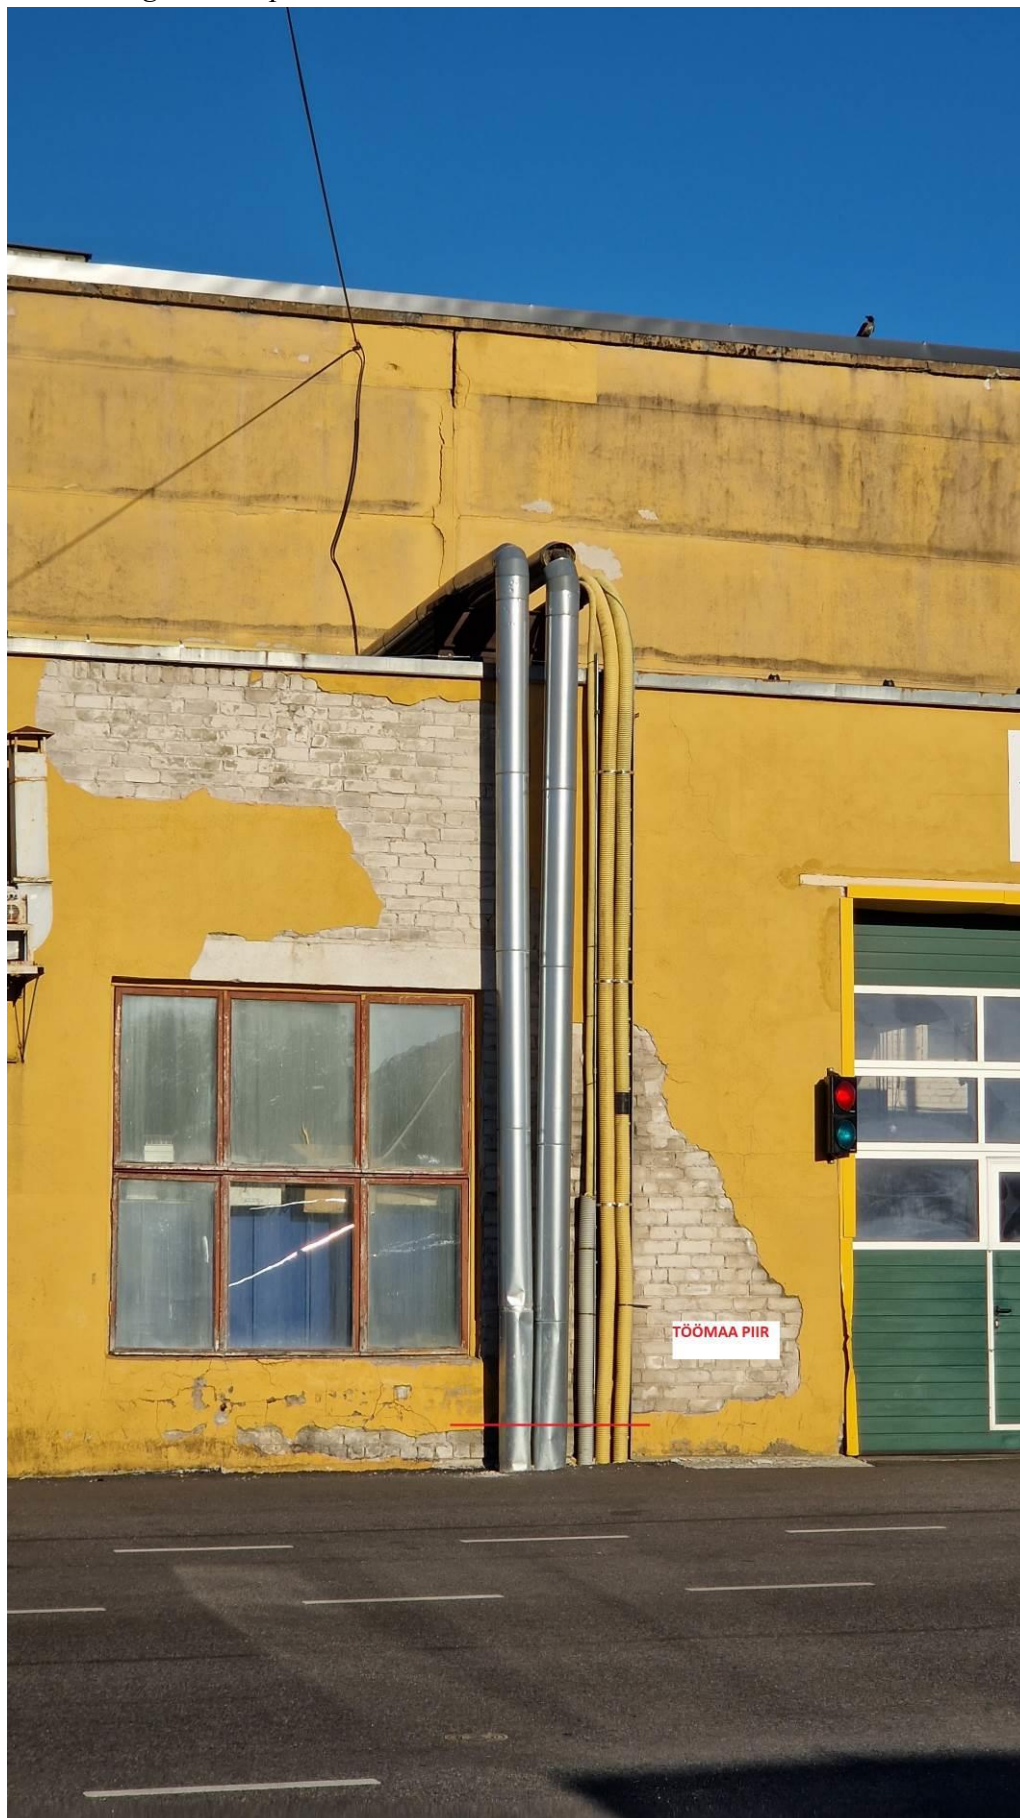
Foto nr 22: Vaade töökoja välisseinast (loodest). Vaatel on näha asendatavad pesulahoone trassid ning töömaa piir.

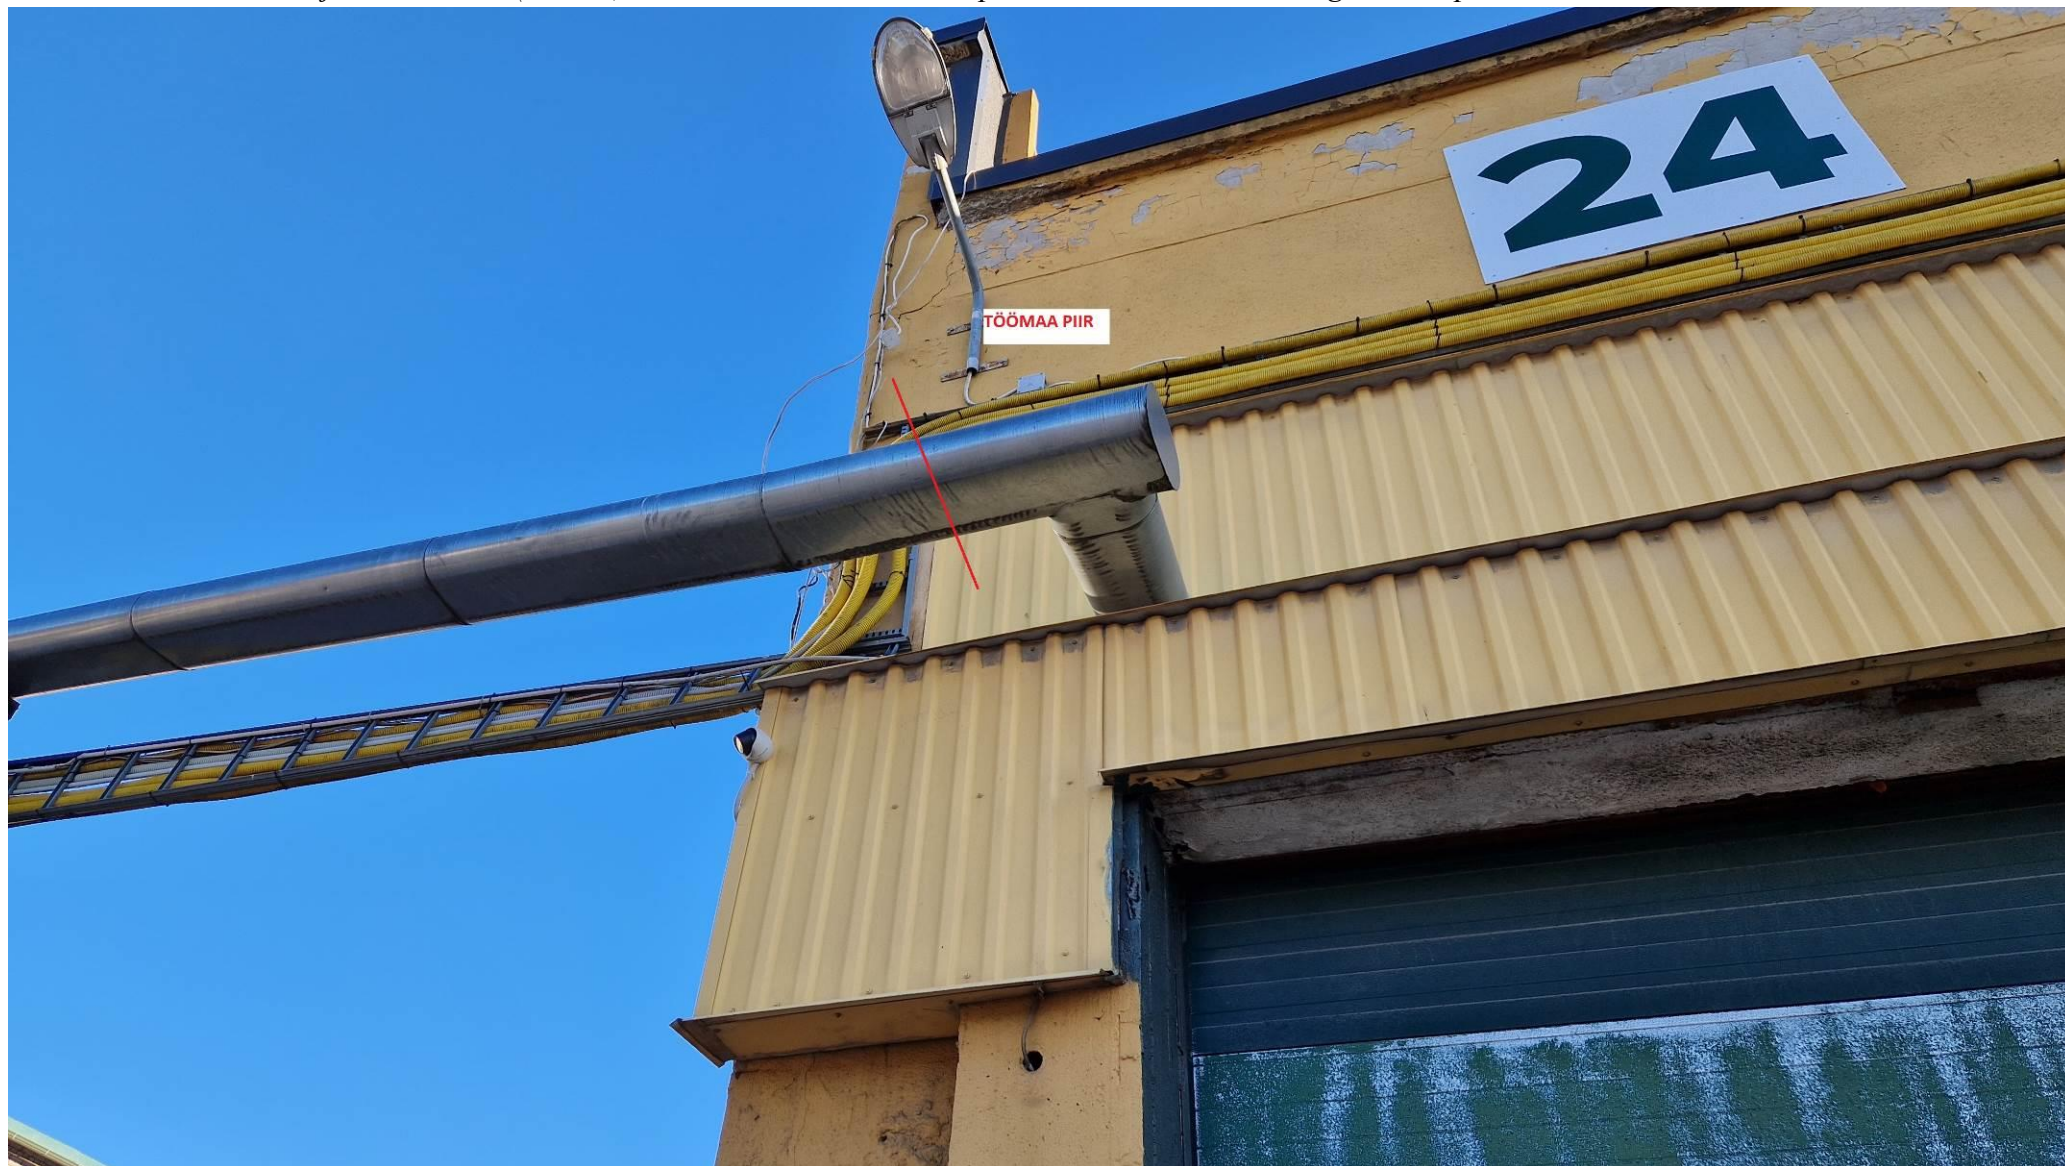
Foto nr 23: Vaade töökoja välisseinast (kirdest). Vaatel on näha asendatav pääslahoone trassi lõik ning töömaa piir.

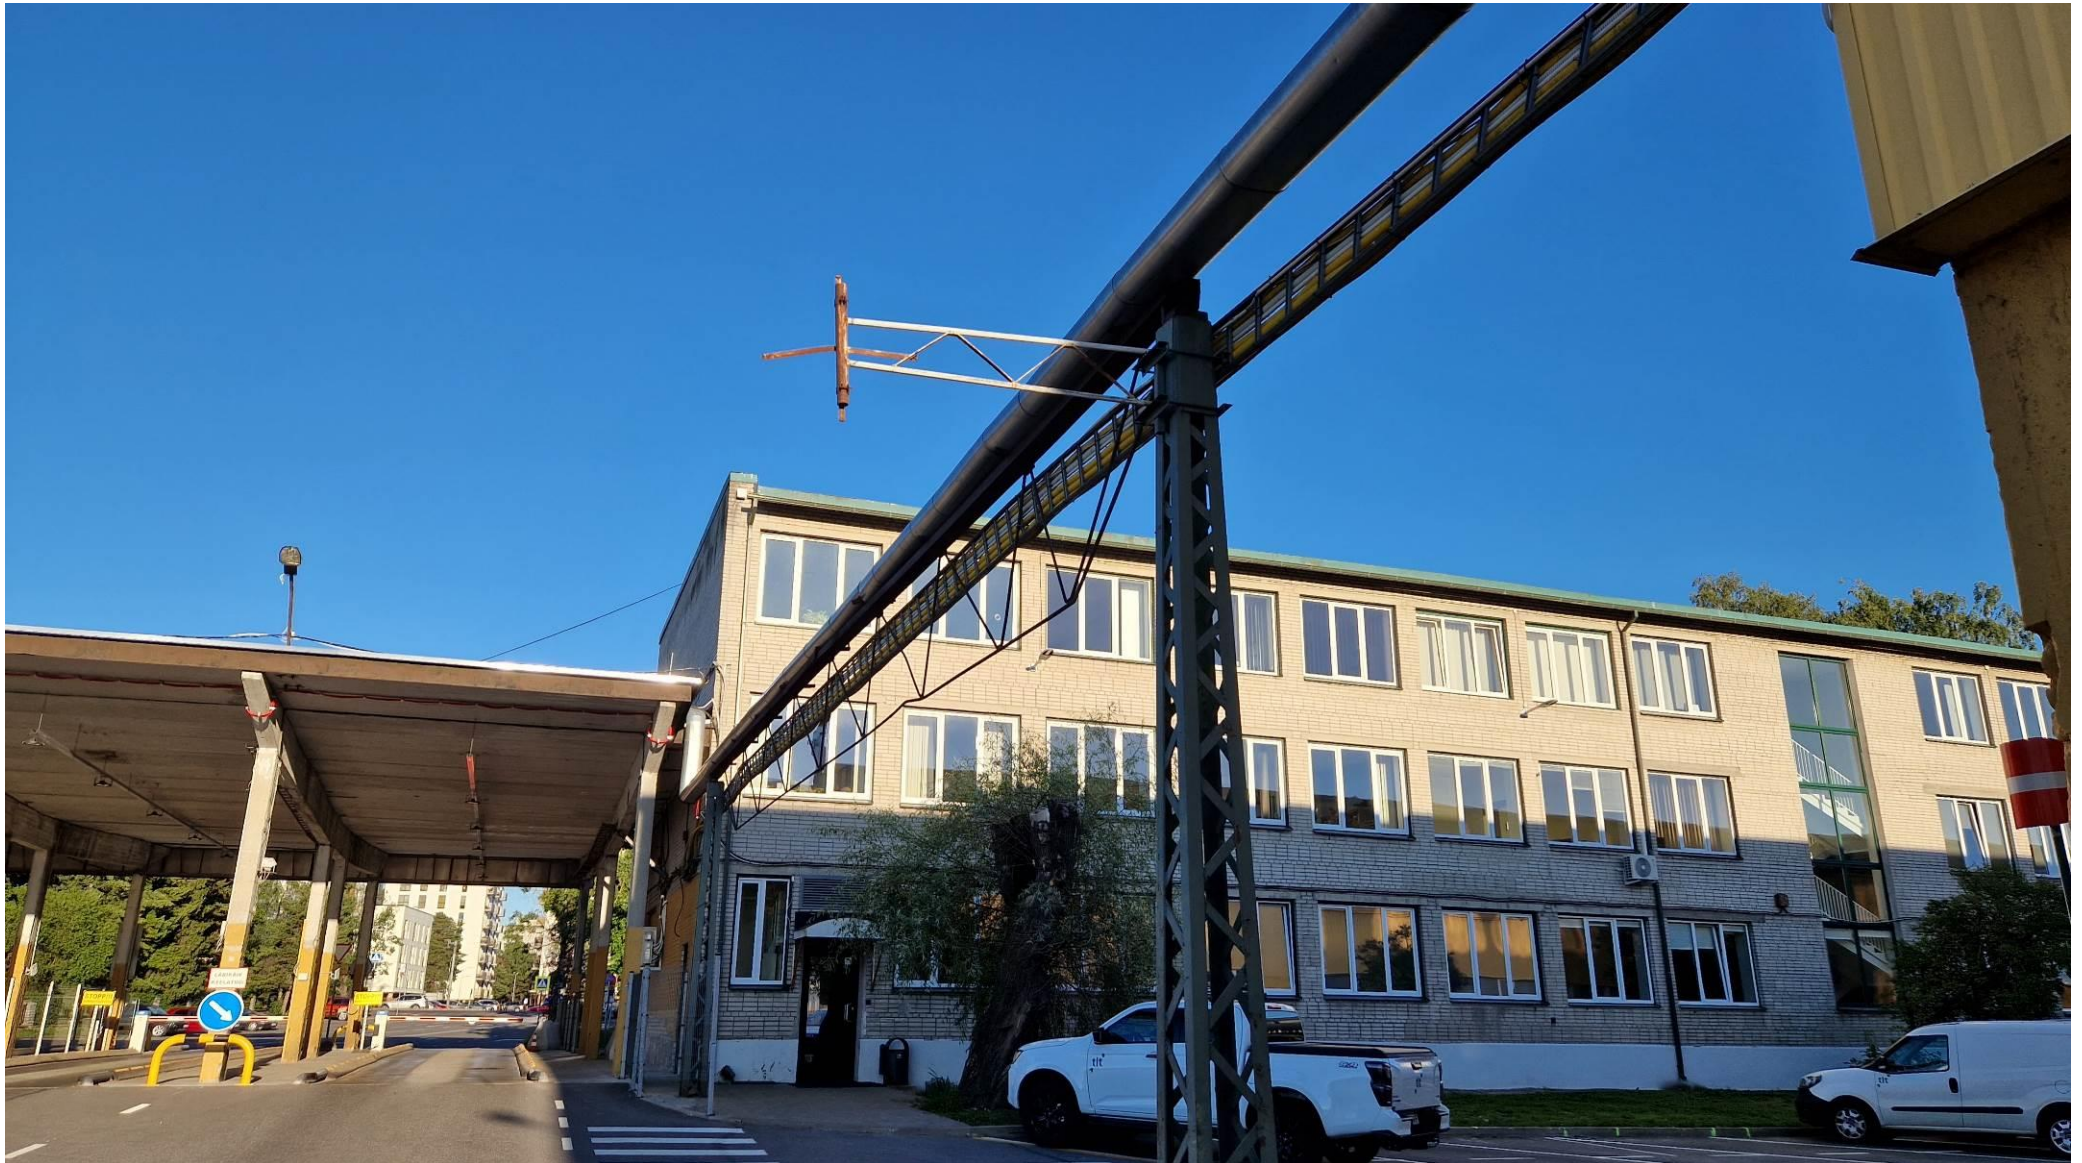
*Foto nr 24: Vaade pääslahoone trassile. Pildil allesjääv lõik, töökojahoone nurk pildi paremal ülanurgas.*
